- AVRUPA KONSEYİ TÜRKİYE	DOĞAL VE KÜLTÜREL VARLIKLARI KORUMA ENVANTERİ D.K.V.K.E	ANIT	ENVANTER NO :-		
	KÜLTÜR VARLIKLARINI VE MÜZELER GENEL MÜDÜRLÜĞÜ		HARİTA NO :-		
İLİ: SİVAS	İLÇESİ: DİVRİĞİ	MAHALLE VE KÖY: Ağılıcak Köyü	KORUMA DERECESESİ	1.Grup Yapı	
SOKAK VE KAPI NO: -	KADASTRO PAFTA; ADA: PARSEL: 1314			2.Grup Yapı	X
ADI: Konut	YAPTIRAN: -	YAPAN: -	MİMARİ ÇAĞI: Geç Osmanlı ÜSLUP : Osmanlı		
	YAPIM TARİHİ: -	KİTABE: -	VAKFIYE: -		
GENEL TANIM: Sivas İli Divriği İlçesi, Ağılıcak Köyü 1314 parselde yer almaktadır.					
KORUMA DURUMU	A İYİ B ORTA C FENA	TAŞIYICI	A DIŞ YAPI B C	ÜST YAPI	A İÇ B YAP C I
				SÜSLEME ELEMENLARI	A RUTUBET B C
					A YOK B İZİ VAR C ÖNEMLİ

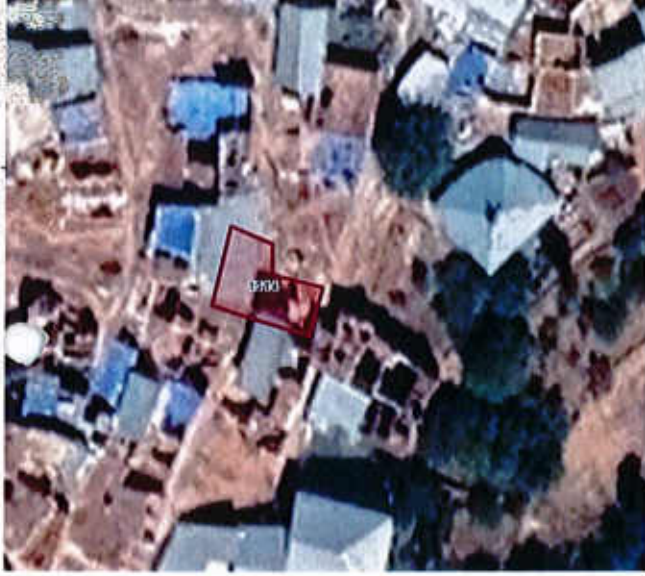
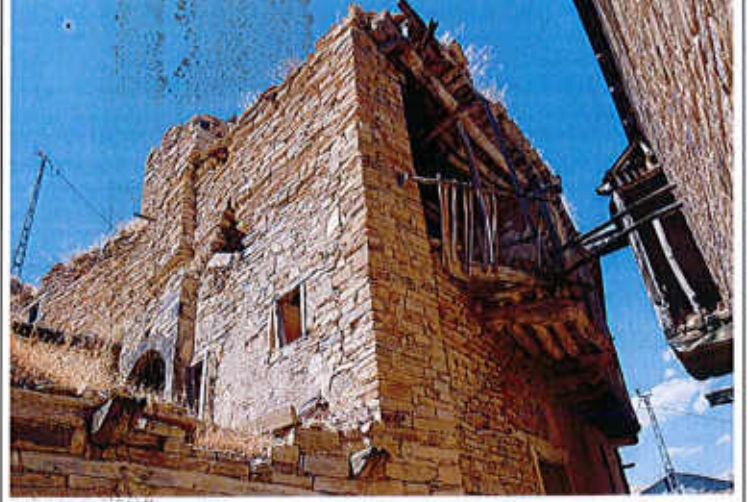
GÖZLEMLER: Tahrip olmuş

AYRINTILI TANIM: Yaklaşık kare planlı olarak yöreye özgü düz ve yassı sal taş malzemeden zemin+1 katlı olarak toprak düz dam ile inşa edilmiştir. Konutun batı? cephesi eğimli araziye göre yerleştirilmiştir. 10 m'ye giriş doğu cepheden çift kanatlı ahşap malzemeli bir kapı ile sağlanmaktadır. Konutun kuzey cephesinde kesme taş malzemeden yuvarlak kemerli bir açıklık daha bulunmakta olup muhtemelen bu cepheden de bir giriş olduğu tarafımızca düşünülmüştür. Konut günümüzde tahrip olmuştur. Doğu cephesi önünden dar bir toprak yol geçmektedir.
