AVRUPA KONSEYİ		ANIT		ENVANTER NO:	
TÜRKİYE		Kültür Varlıkları ve Müzeler Genel Müdürlüğü		HARİTA NO	
İLİ: MALATYA		İLÇESİ: DARENDE		MAHALLE/KÖY: BALABAN	
SOKAK ve KAPI NO:		KADASTRO: Pafta: Ada: Parsel: 469		KORUMA DERECESESİ	
ADI: KONUT		YAPTIRAN:		1.Grup Yapı	
YAPIM:		YAPAN:		2.Grup Yapı	
KİTABE:		MİMARİ ÇAĞI: Geç Osmanlı		X	
VAKFIYE:		GENEL TANIM: Malatya İli Darende İlçesi, Balaban Mahallesi 469 parselde yer alan yapı zemin+1 katlı sivil mimarlık örneğidir.

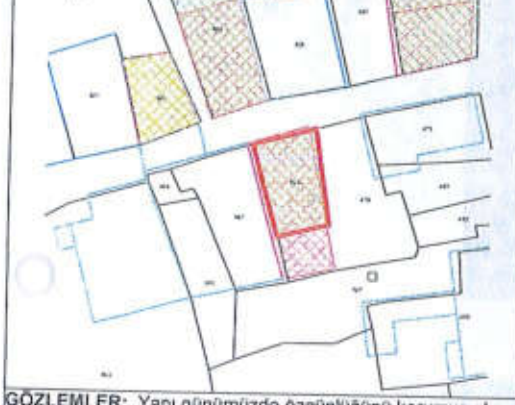
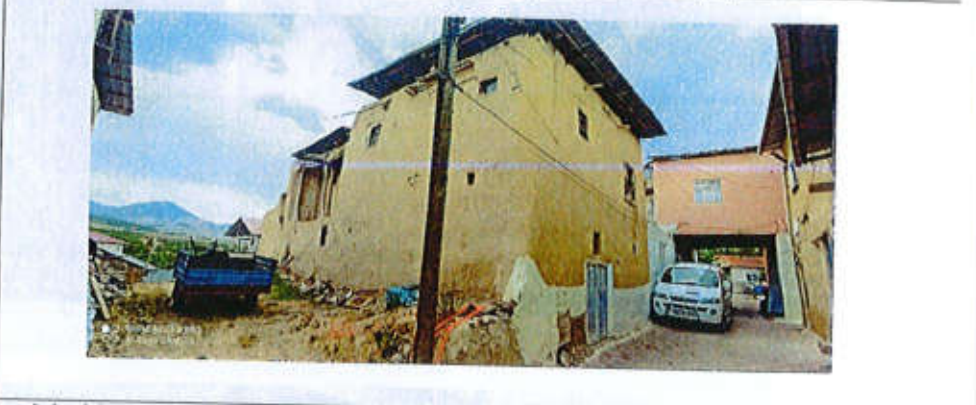
**GÖZLEMLER:** Yapı günümüzde özgünlüğünü korumuş olup genel olarak iyi durumdadır. Sıvalarda yer yer dökülmeler mevcuttur.

**AYRINTILI TANIM:**  
Zemin+1 katlı olan yapının her iki cephesi de sokağa bakar. Dikdörtgen bir plan üzerine kerpiç yığma olarak inşa edilmiştir. Ancak ahşap hatıl izleri de üst kottarda izlenebilmektedir. Zemin kotu subasman seviyesine kadar beyaz kireçle boyanmıştır. Ana yapıya giriş ara sokakta bulunan cephede, çift kanatlı demir bir kapıyla sağlanır. Kapı üzerindeki kare formu havalandırma penceresi yer alır. Yapıya girildiğinde iç avlulu bir plan tipiyle karşılaşılır. Burada tam karşıda bir kiler, sağ kolda ise samanlık olabileceği düşünülen birer oda mevcuttur. Zemin kattaki avlundan ahşap bir merdivenle üst kata, odaların dağıldığı orta sofalı bir alana çıkılır. 1. Katta yer alan üç oda bu sofanın etrafına dağılmıştır. Süslemesi olmayan oldukça sade tutulmuş bu odaların ters tavanında özgün ahşap kirişler görülmektedir. Zemin döşemelerine ise şap dökülmüştür. Ayrıca bu alanda seki gibi etilen dar bir alandan banyo olarak kullanılan bir mekana geçilir. Yine sekinin bulunduğu köşeden ahşap bir merdivenle üst örtünün bulunduğu düz toprak dama ulaşılır. Burası düz bir sac sundurma ile yaklaşık yarım metrelik bir aralık bırakılarak kapatılmıştır. Pencereleri özgün ve ahşap kanatlıdır. Cephesinde kütle hareketi olmayan taşınmaz, plan tipi ve malzemesiyle Balaban'ın geleneksel dokusunu oluşturan nitelikleri barındırır.
