T.C.
KÜLTÜR VE TURİZM BAKANLIĞI
ESKİŞEHİR KÜLTÜR VARLIKLARINI KORUMA BÖLGE KURULU

KARAR

Afyonkarahisar İli, Sinanpaşa İlçesi, Akören/ Bağdat Mahallesi, 513 ada, 38 parselin kuzeybatısında tespit edilen iki kemerli taş köprü ve yolun 2863 sayılı Kanun kapsamında incelenmesine ilişkin Afyonkarahisar Valiliği, İl Kültür ve Turizm Müdürlüğünün 04.08.2021 tarih, 1592356 sayılı yazısı ve ekleri, iki gözlü köprü ve yolun tescil fişinin değerlendirilmesine ilişkin Kurul Müdürlüğü uzmanlarının 13.08.2021 tarih, 887541 sayılı yerinde inceleme raporu ve ekleri, Kurul Müdürlüğünün 16.08.2021 tarih 1625451 sayılı yazısı ve eki, 24.08.2021 tarih, 903440 sayılı dosya inceleme raporu okundu, tescil fişi ve dosyası incelendi, yapılan görüşmeler sonucunda;

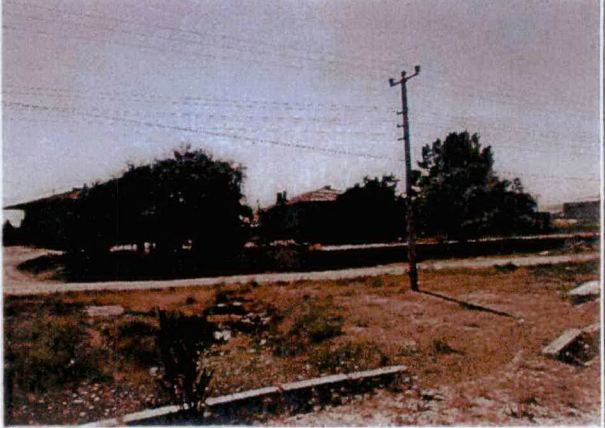
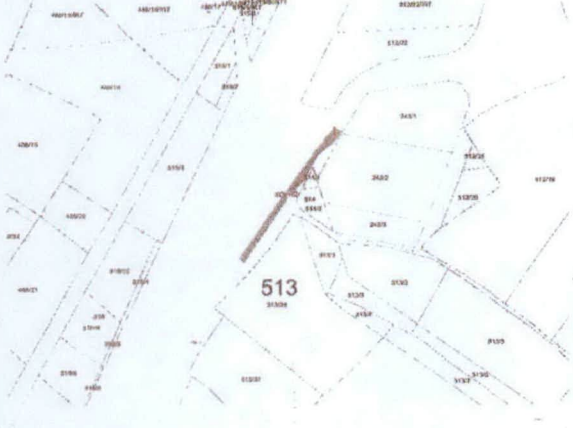
KORUMA DURUMU:	A B C	İVİ ORT A FENA	TASIVICI YAPI	A D I Ş Y A P I	A B C	ÜST YAPI	A B C	İÇ YAPI	A B C	SÜSLEME ELEMENLARI	A B C	RUTUBET	A B C	YOK İZİ VAR ÖNEMLİ
VAZİYET PLANI

AYRINTILI TANIM: Söz konusu köprü ve yol Akören Mahallesi 214 ada, 1 -2 parsel, 243 ada, 2 parsel ve 513 ada, 38 parselde yer alan taşınmazların kuzey batısında, Antalya-Denizli yolunun yaklaşık olarak 30 metre batısında almaktadır. Bahse konu köprü'nün uzunluğu yaklaşık olarak 25 metre, genişliği ise yaklaşık olarak 5 metre civarındadır. Köprü'nün güneybatısında köprü ile bağlantılı yaklaşık olarak 70 metre uzunluğunda 5 metre genişliğinde onarım gördüğünü düşündüğümüz yürüyüş yolu moloz taş kaplı yol yer almaktadır. Köprü günümüzde yaya ve taşıt trafiğine kapalı durumda olup yakın çevresinde yer alan tescilli örnekler ile karşılaştırdığımızda mimari özellikleri ile son dönem Osmanlı mimari eserleri arasında yer almaktadır. İki gözlü olan köprü'nün gözleri yuvarlak kemer formundadır. Köprü'nün inşasında ve tabliesinde düzgün kesme taş kullanılmıştır. Köprüye onarım ile eklendiğini düşündüğümüz korkulukları ise düzgün kesme taş ile inşa edilmiş olup 50 cm yüksekliğindedir. Köprü ayaklarının büyük bir kısmının toprak dolgu altında olması nedeniyle sel yarıklarının olup olmadığı bilinmemektedir. Köprü'nün altından geçen dere ya da su kaynağının kurumuş olması nedeniyle memba ve mansap yönleri belirlenmemiştir.					TEKNİK BİLGİLER	SU	ELEKTRİK	ISITMA	KANALİZASYON
