T.C.
KÜLTÜR VE TURİZM BAKANLIĞI
DIYARBAKIR KÜLTÜR VARLIKLARINI
KORUMA BÖLGE KURULU
KARAR

Elazığ İli, Merkez, Harput Mahallesinde bulunan, herhangi bir sit alanında kalmayan, özel mülkiyete ait tapunun 432 ada 7 no.lu parselinde yer alan, Selvi Çeşmesi'nin tescil talebine ve Çeşmede yapılan kaçak kazıya ilişkin; Elazığ İl Kültür Turizm Müdürlüğü'nün 09.08.2021 tarih ve 1590747 sayılı yazısı, taşınmazın yerinde inceleneceğinin belirtildiği Diyarbakır Kültür Varlıklarını Koruma Bölge Kurulu Müdürlüğü'nün 18.08.2021 tarih 1636065 sayılı yazısı, kurum görüşünün istendiği Diyarbakır Kültür Varlıklarını Koruma Bölge Kurulu Müdürlüğü'nün 09.09.2021 tarih 1696725 sayılı yazısı, kadastral hâlihazır haritanın istendiği Diyarbakır Kültür Varlıklarını Koruma Bölge Kurulu Müdürlüğü'nün 17.09.2021 tarih 1722481 sayılı yazısı, Elazığ Belediye Başkanlığı'nın 13.09.2021 tarih ve 16579 sayılı kurum görüşü yazısı, kadastral haritanın iletildiği Elazığ Kadastro Müdürlüğü'nün 21.09.2021 tarih ve 2487325 sayılı yazısı, Diyarbakır Kültür Varlıklarını Koruma Bölge Kurulu Müdürlüğü'nün 04.10.2021 tarih ve 973464 sayılı uzman raporu okundu. Ekleri ve konuya ilişkin bilgi, belgeler incelendi. Yapılan görüşme

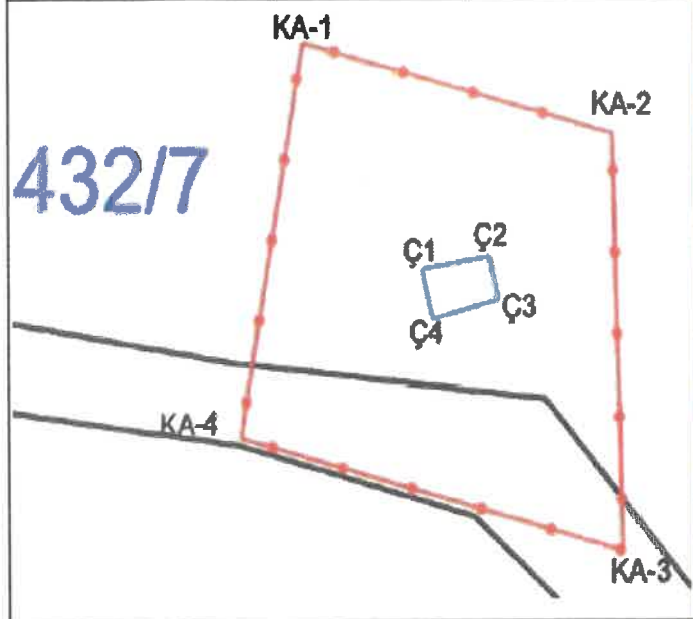
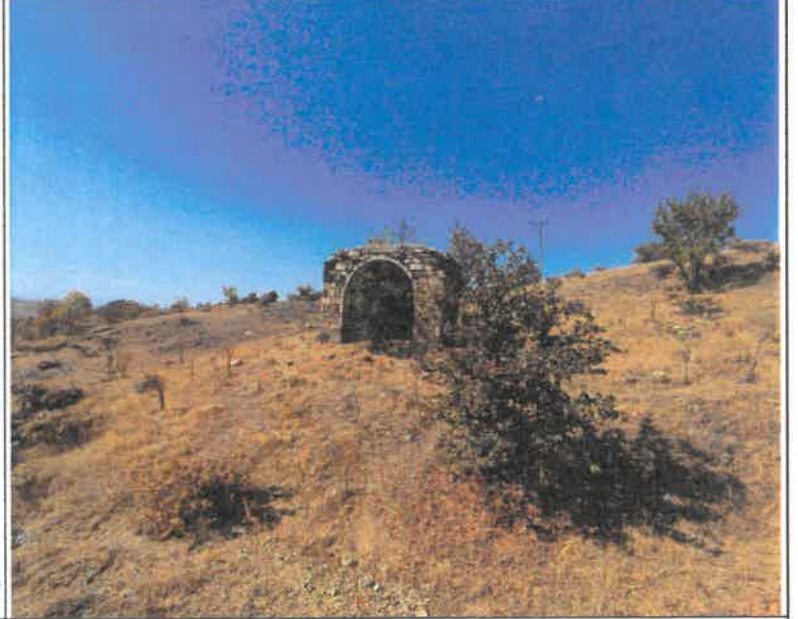
KORUNMUŞLUK DURUMU: ORTA	TAŞIYICI YAPI: ORTA	CEPHE DURUMU: ORTA	ÖRTÜ DURUMU: ORTA	İÇ YAPI DURUMU: ORTA	BEZEME DURUMU: -	RUTUBET DURUMU:-
--------------------------	---------------------	--------------------	-------------------	----------------------	------------------	------------------

GÖZLEMLER: Çeşmenin suyu kurumuş olup günümüzde de kullanılmamaktadır.

AYRINTILI TANITIM: Selvi Çeşmesi; Suyu kurumuş olup günümüzde kullanılmayan çeşme, doğu-batı yönlü dikdörtgen planlı, eyvan tipli ve herhangi bir yapıya tabi olmadan inşa edilmiş olan bağımsız çeşmeler grubuna girmektedir. Çeşmenin cephe duvarlarında kaba yonu, moloz taş ve kısmen kesme taş, eyvan kemerinde kesme taş kullanılmıştır.

Çeşme; yüksekliği yaklaşık 3.30 m, genişliği 4.65 m, derinliği 3.94 m ölçülerindedir. Eyvanlı Çeşmenin güneye bakan ön yüzü yuvarlak kemerli giriş şeklinde düzenlenmiş olup, üst örtüsü içten tonoz dıştan düz dam şeklindedir. Çeşmenin güney cephesi dışında üç cephesi sağır tutulmuştur. Yuvarlak bir kemer ile oluşturulan çeşme eyvanının içerisinde doğu ve batı iç duvarları sağır tutulmuş olup, kuzey cephede ana eksen üzerinde dikdörtgen bir taslık nişi yer almaktadır. Çeşme içerisinde, su lülesi, yalak ve dinlenme sekisi tespit edilememiştir. Eğimli bir arazide yamaca konumlanan Çeşmenin genel olarak sağlam olan beden duvarları yamaca yaslanmış olmasından ötürü dışarıdan fazla müdahale görmemiştir. Çeşmenin cephe duvarlarında yer yer taş düşmeleri ve derz boşalması mevcuttur. Çeşmede herhangi bir kitabe ve süsleme ögesi tespit edilmemiştir.
