T.C.
KÜLTÜR VE TURİZM BAKANLIĞI
DIYARBAKIR KÜLTÜR VARLIKLARINI
KORUMA BÖLGE KURULU
KARAR

Toplantı Tarihi ve No. : 26.10.2021-336
Karar Tarihi ve No. : 26.10.2021-8789
Dosya No :23.06.48

ELAZIĞ İLİ, MADEN İLÇESİ, CAMİLİKEBİR MAHALLESİ,

401 ADA, 1 PARSELDEKİ MEZARLIK ALANI KORUNMA ALANI

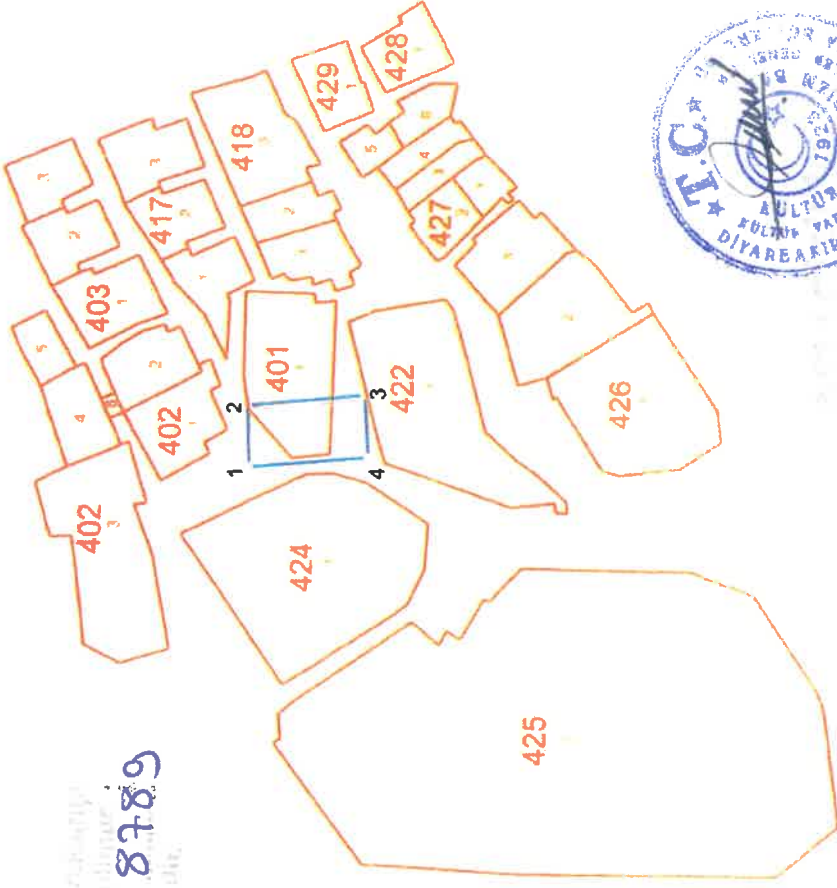
-2863 sayılı Kanunun 8. Maddesi kapsamında, mezarlık alanının korunma alanı sınırlarının ekli koordinatlı haritada işaretlendiği şekilde belirlenmesine;

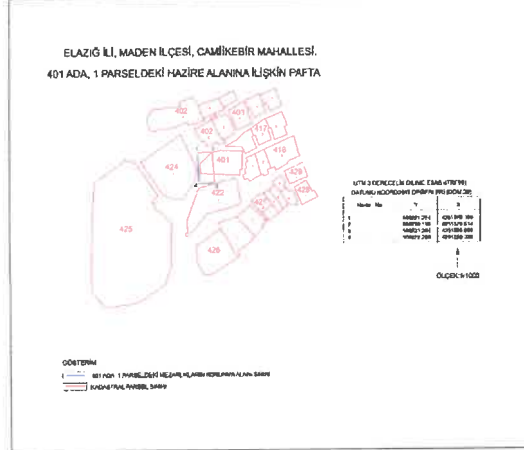
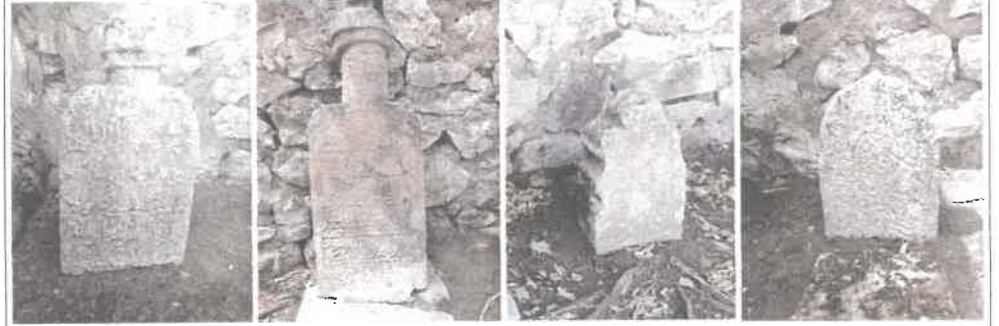
GÖZLEMLER: Mezar taşlarının üzeri liken kaplanmış ve zamanla tahrip olmuştur. Bazı ayak, baş ve sanduka taşlarında kırıklar vardır.

AYRINTILI TANIM:
Camiikebir Mahallesinde, Hükümet Konağı karşısında yer alan Merkez Saray Camiinin yer aldığı 401 ada 1 parselin batısında, avlu duvarı köşesinde 5 adet mezar yer almaktadır. Bu mezarlardan bir tanesi büyük ihtimal sonradan değiştirilerek betonarme malzemeden inşa edilmiş olup ayak ve baş taşı bulunmamaktadır. Ayak ve baş şahideleri bulunan mezar taşlarından ikisinin baş taşı fes formunda olup ikisinde de sülüs hatla Osmanlı Türkçesi ile yazılmış 6 satır kitabe yer almaktadır. Fes formlu mezar taşlarından bir tanesinin kitabesi kabartma çizgilerle panolara ayrılmış, son satırda Hicri: 1281? (Miladi 1865?) tarihi gözlemlenmiştir. Bu mezarın sanduka taşı (kapak taşı) kırılmış beş parça halindedir. Diğer mezar taşı ise basit kemer formunda üst kısmı yuvarlatılmış, üzeri tahribattan dolayı tam olarak okunamamakla birlikte bitkisel ve geometrik desenler içerdiği tahmin edilmektedir. Diğer mezarın baş taşı ise taç yaprak formunda üzerinde herhangi bir yazı veya süsleme ihtiva etmemektedir. Mezar taşlarının 19. yy. sonu 20 yy. başlarına tarihlendirmek mümkündür. Burasının mezarlık alanı olduğu mu yoksa mezar taşlarının buraya sonradan mı taşındığı tam olarak bilinmemektedir.
