**KÜLTÜR VE TURİZM BAKANLIĞI**  
**İZMİR 2 NUMARALI KÜLTÜR VARLIKLARINI**  
**KORUMA BÖLGE KURULU**  
**KARAR**

AVRUPA KONSEYİ	Kültürel Varlıkları Koruma Envanteri .K.V.K.E		KÜLTÜR VARLIĞI	Envanter No: 35.02/2209
TÜRKİYE	Kültür Varlıkları ve Müzeler Genel Müdürlüğü			Harita No:
İli: İZMİR	İlçesi: Bergama	Mahallesi: Ayasköy	KORUMA DERECESESİ	1.Grup
SOKAK :		Pafta : Ada : - Parsel : 617 (tescil harici)-88		2.Grup
Adı: Ayasköy Mezarlığı	Yaptıran:	Yapan:	Mimari Çağı:	
	Yapım Tarihi: 19.yy	Kitabe:	Vakfiye:

Genel Tanım: Osmanlı ve Türkmen Mezarlığı

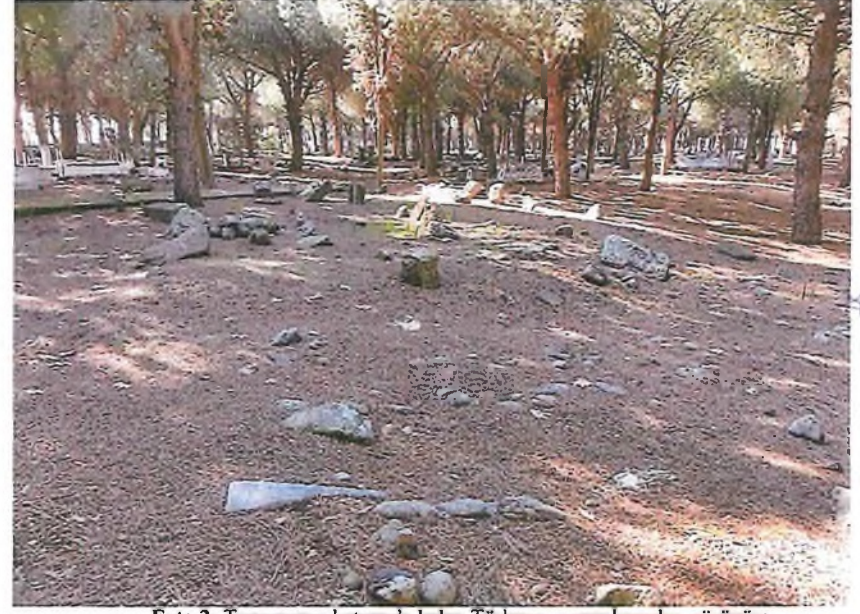
Foto 2: Taşınmazın batısında kalan Türkmen mezarlarından görünüm.

**Gözlemler:** Modern Gömü yapılacak alanların Osmanlı ve Türkmen Mezar alanları tahrip edilmeden planlanması gerekmektedir.

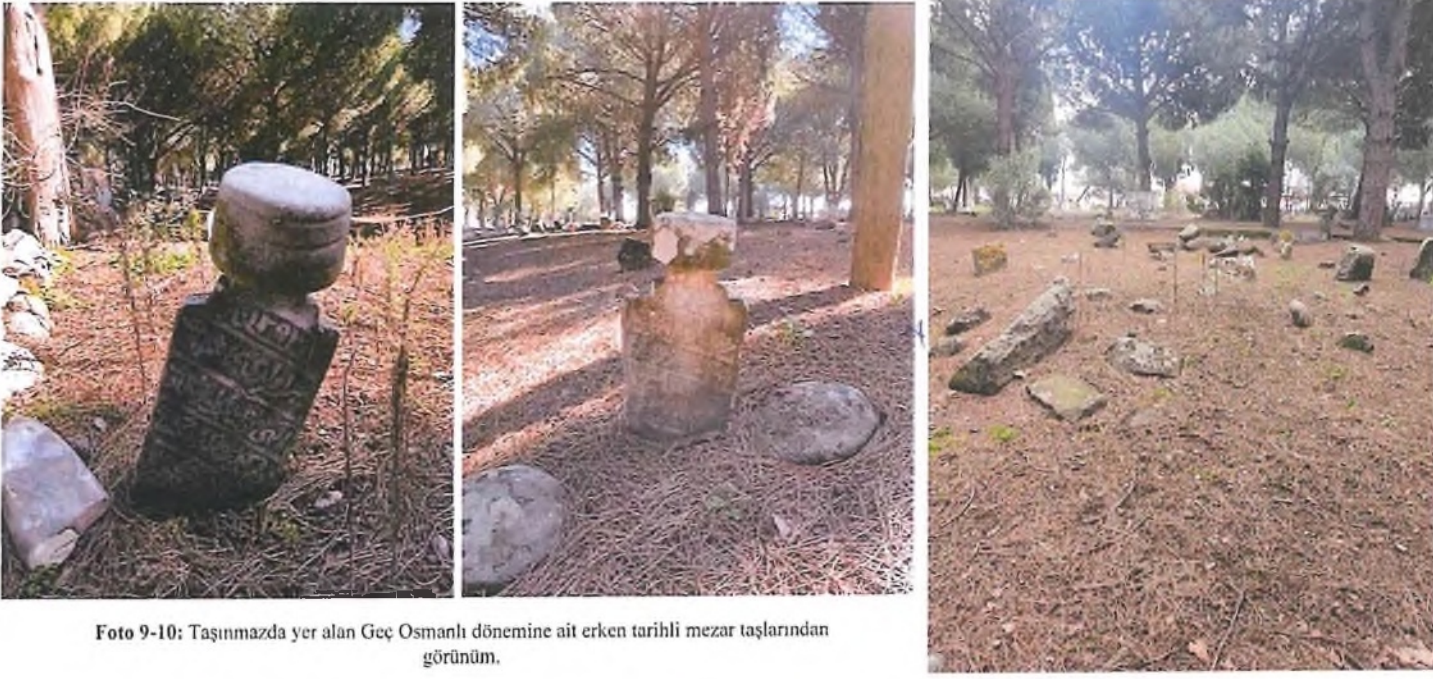
Mezarlık alanın kuzeydoğusunda ise Geç Osmanlı dönemine tarihlenen mezar başucu taşları bulunmaktadır. Çoğu in situ durumda olan başucu taşlarında yazan H.1293 (M. 1876) tarihi mezarlık alanının Geç Osmanlı döneminden itibaren kullanım gördüğünü göstermektedir."\*

Foto 9-10: Taşınmazda yer alan Geç Osmanlı dönemine ait erken tarihli mezar taşlarından görünüm.

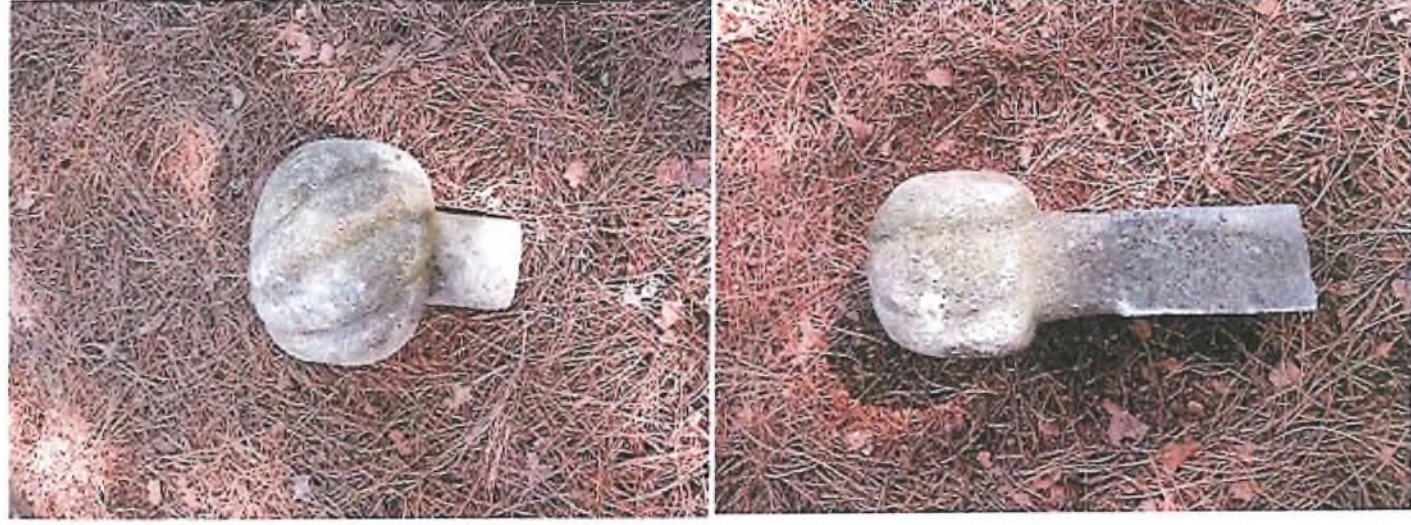
Foto 7-8: Taşınmazdaki Geç Osmanlı Mezar taşlarından görünüm.

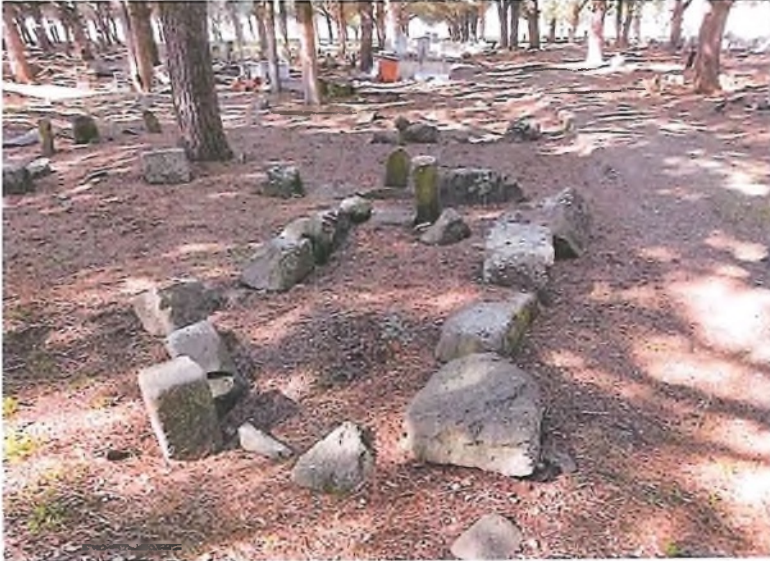
Söz konusu taşınmazın batısında yer alan Türkmen mezarları çevresi dikdörtgen formlu devşirme olarak kullanılmış kesme taş bloklar ve moloz taşlarla çevrelenmiş olduğu, başucu ve ayakucu taşı olarak aynı zamanda mezarlık alanında dağınık halde in situ durumda olmayan devşirme olarak kullanılmış Hellenistik ve Roma dönemlerine ait mimari parçaların (sütun, kaide, lento parçası) kullanıldığı görülmüştür.

Foto 6: Etrafı kesme taş çevirmeli dikdörtgen formlu Türkmen mezarından görünüm.

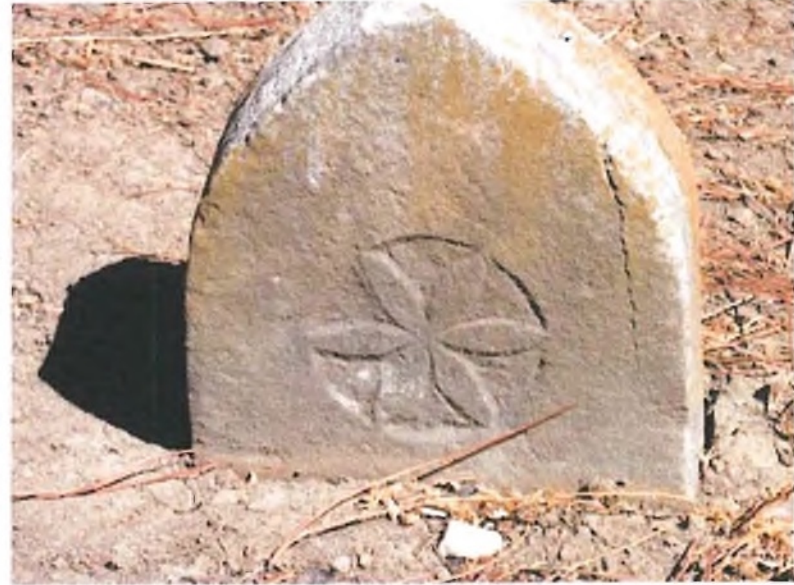
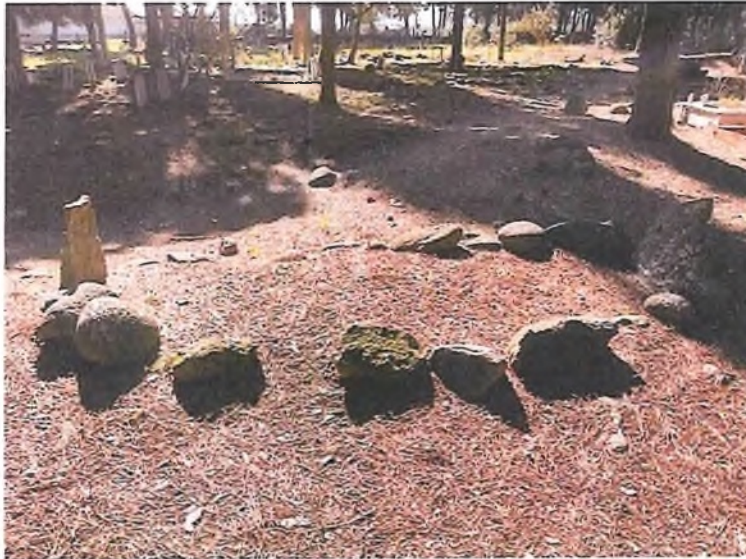
Foto 5: Etrafı moloz taş çevirmeli Türkmen mezarından görünüm.

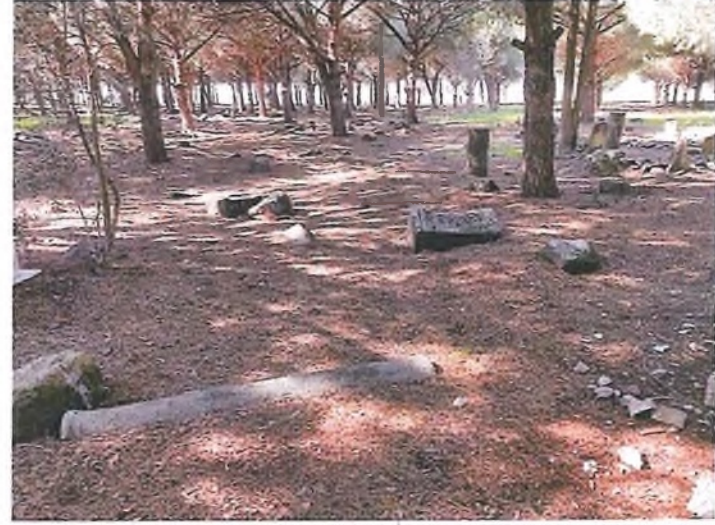
Foto 3-4: Taşınmazın batısında kalan Türkmen mezarlarında kullanılan devşirme Hellenistik ve Roma dönemlerine ait mimari parçaların görünümü.
