T.C.
KÜLTÜR VE TURİZM BAKANLIĞI
DİYARBAKIR KÜLTÜR VARLIKLARINI
KORUMA BÖLGE KURULU
KARAR

Diyarbakır ili, Merkez Sur ilçesi, Suriçi Bölgesi, Savaş Mahallesi'nde yer alan, Koruma Amaçlı imar planında, Kentsel Sit Alanı içerisinde kalan, mülkiyeti Sait YILDIRIM' a ait, tapuda 384 ada, 5 parselde kayıtlı taşınmazın tescilinin değerlendirilmesine ilişkin; İlgili kurum görüşünün istendiği Diyarbakır Kültür Varlıklarını Koruma Bölge Kurulu Müdürlüğü'nün 08.02.2021 tarihli ve E.1109472 sayılı yazısı, Diyarbakır Çevre ve Şehircilik İl Müdürlüğü'nün 11.02.2021 tarih ve E.270335 sayılı kurum görüş yazısı, Diyarbakır Kültür Varlıklarını Koruma Bölge Kurulu'nun 24.03.2021 tarih ve 8154 sayılı yapının tescilinin uygun görülmediği karar, Leyla YILDIRIM' ın 10.11.2021 tarihli dilekçesi, Diyarbakır Kültür Varlıklarını Koruma Bölge Kurulu Müdürlüğü uzmanının 16.11.2021 tarih ve E.1050571 sayılı raporu okundu. Ekleri (Tescil Fişi) ve konuya ilişkin bilgi, belgeler incelendi. Yapılan görüşmeler sonunda;

AVRUPA KONSEYİ	DOĞAL VE KÜLTÜREL VARLIKLARI KORUMA ENVANTERİ (D.K.V.K.E)	ANIT	ENVANTER NO: .
TÜRKİYE	KÜLTÜR VARLIKLARI VE MÜZELER GENEL MÜDÜRLÜĞÜ		HARİTA NO:
İLİ: DİYARBAKIR	İLÇESİ: MERKEZ-SUR	MAHALL

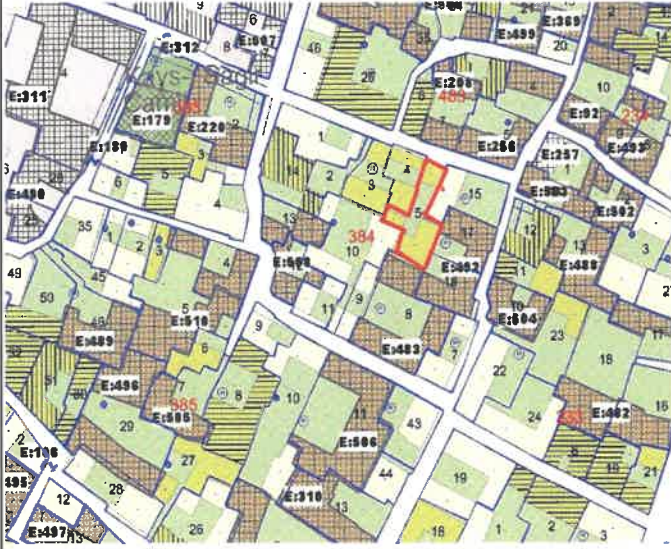
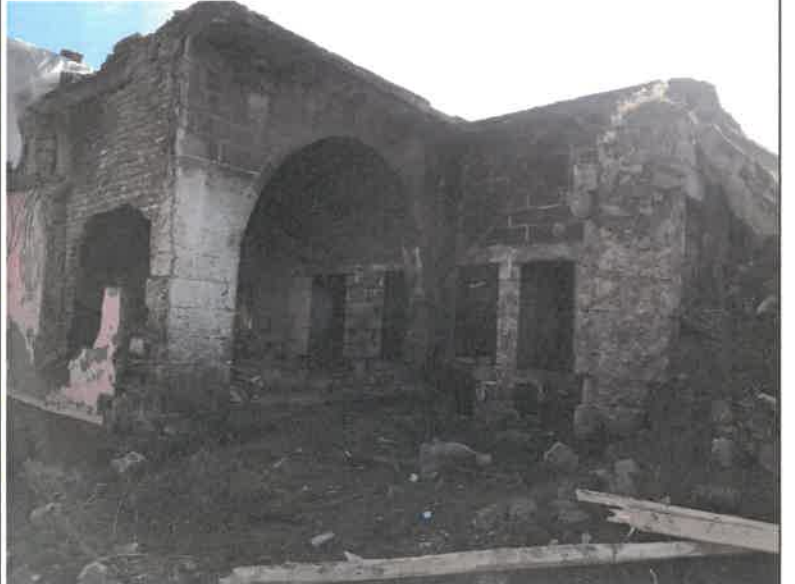
VAZİYET PLANI:

GENEL TANIM: Bazalt taştan inşa edilen yapı tek avlulu ve özgün haliyle U planlıdır. Bodrum-zemin katlı olan yapının batı ve doğu kanadında yer alan mekanlarında yıkılmalar meydana gelmiştir.

KORUNMUŞLUK DURUMU: KÖTÜ	TAŞIYICI YAPI: KÖTÜ	CEPHE DURUMU: KÖTÜ	ÖRTÜ DURUMU: KÖTÜ	İÇ YAPI DURUMU: KÖTÜ	BEZEME DURUMU: -	RUTUBET DURUMU:-
--------------------------	---------------------	--------------------	-------------------	----------------------	------------------	------------------

AYRINTILI TANITIM: Taşınmaz, Diyarbakır ili, Suriçi Bölgesinde, Savaş Mahallesinde, Kavs-1 Sağır Caminin doğusunda, Hasırlı Camiinin kuzeyinde yer almaktadır. Koruma Amaçlı İmar Planında üç ayrı kütlenin var olduğu görülmüş ancak yerinde yapılan incelemede söz konusu taşınmazın batı kanadının avluya bakan duvarının ayakta kaldığı, döşemesinin ve iç mekan duvarlarının ise yıkık durumda olduğu tespit edilmiştir. Söz konusu duvar bazalt taşlı olup duvarda yuvarlak kemerli kapı açıklığı iki adet niş ve kapatılmış pencere bulunmaktadır. Bodrum + zemin katlı olan taşınmazın L planlı güney kanadı ayakta kalmıştır. Taşınmazın güney kanadında dar bir hol, holün güney duvarında farklı form ve boyutlarda üç adet niş güney doğu duvarında ise dikdörtgen formlu kapalı bir mekan bulunmaktadır. Güney kanadın doğu kısmında yuvarlak kemerli geçişlerin olduğu eyvan mekanı bulunmaktadır. Söz konusu kanatta bodrum katta yer almaktadır. Toprak ve taş dolgu ile zemin döşemesinin kaplandığı bodrum kabayonu taştan inşa edilmiştir. Ocak nişine benzer kemer açıklığının olduğu mekanın zemin döşemesi moloz dolgudan dolayı tespit edilememiştir. Kuzey duvarında iki adet açıklığın bulunduğu mekanın üst döşemesini taşıyan basık kemerli taşıyıcı kemerler bulunmaktadır.
