**T.C.**  
**KÜLTÜR VE TURİZM BAKANLIĞI**  
**DIYARBAKIR KÜLTÜR VARLIKLARINI**  
**KORUMA BÖLGE KURULU**  
**KARAR**

Siirt İli, Şirvan İlçesi, Soğuksu (Avzind) Köyünde bulunan, herhangi bir sit alanında kalmayan, mülkiyeti Maliye Hazinesine ait, tapunun 105 ada 1 no.lu parselinde kayıtlı “Ermeni Kilisesi ve Mezarlık Alanı’nın” 2863 sayılı Kanunun 6. Maddesi kapsamında değerlendirilmesi talebine ilişkin; Batman Valiliği İl Kültür ve Turizm Müdürlüğü Müdürlüğü’nün 16.07.2021 tarih ve E.1555529 sayılı yazısı; Diyarbakır Kültür Varlıklarını Koruma Bölge Kurulu Müdürlüğü’nün 26.07.2021 tarihli ve E. 1564481 sayılı yazısı ile Siirt İl Özel İdaresinden kurum görüşünün istenmesi, Siirt İl Özel İdaresi İmar ve Kentsel İyileştirme Müdürlüğü’nün 30.07.2021 tarih ve E.4317 sayılı kurum görüşlerinin belirtilmesi taşınmazın kadastral haritasının istendiği Diyarbakır Kültür Varlıklarını Koruma Bölge Kurulu Müdürlüğü’nün 06.08.2021 tarihli ve E. 1600810 sayılı yazısı; Siirt Kadastro Müdürlüğü’nün 13.08.2021 tarih ve E.2136733 sayılı yazısı; Diyarbakır Kültür Varlıklarını Koruma Bölge Kurulu Müdürlüğü’nün 22.11.2021 tarih ve E.1059845 sayılı dosya inceleme raporu okundu. Ekleri, tescil fişi ve kon

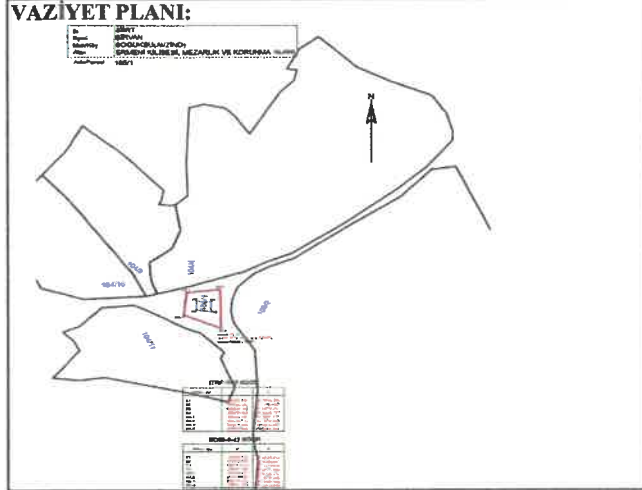
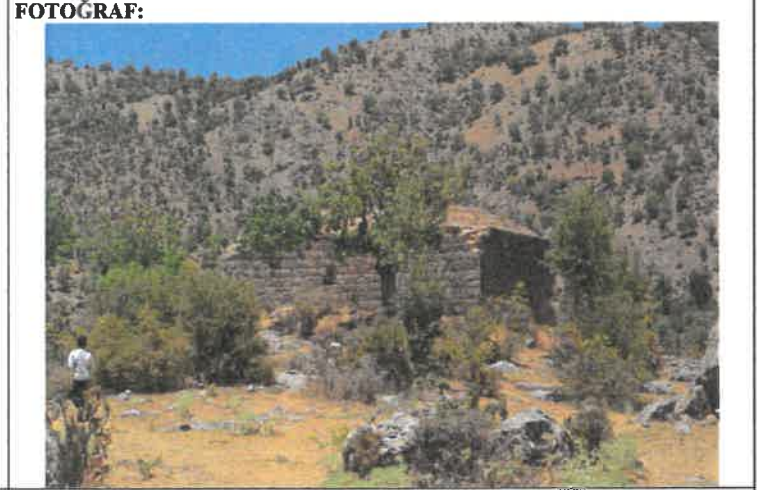
**GÖZLEMLER:** Kilisenin etrafı mezarlık alan ile çevrili olup mezarlık alanında Hristiyan mitolojisine ait dinsel figürler, bitkisel ve geometrik motiflerin yer aldığı çok sayıda tahrip edilmiş mezar taşları bulunmaktadır.

**AYRINTILI TANITIM:** Kilise köyün yaklaşık olarak 1,5 km batısında yer almaktadır. Doğu-batı aksında dikdörtgen planlı olan kilisenin nef bölümü bulunmamaktadır. Doğu ve batı cephelerinde dört adet pencere açıklığı bulunmaktadır. Yapının merkezinde moloz taş malzemeden bindirmeli yöntemle yapılmış kubbesi bulunmakta, kubbe dört ayak üzerine oturmakta ve ayaklar düzgün kesme taştan yapılmış kemerlerle birbirine bağlanmaktadır. Üst örtü dört adet kubbeden oluşmaktadır. Yapıda moloz taş ve kesme taş kullanılmıştır. Yapının dış cephesinde Hristiyan mitolojisine ait figürler yazılar ve fazla sayıda haç bezemeli taşlar yer almaktadır. Kilisenin üst örtü sistemi iç kısımdan kubbeli dışardan düz dam şeklindedir.

-Mevcut haliyle tehlike arz eden “Ermeni Kilisesi ve Mezarlık Alanı” ile ilgili gerekli güvenlik önlemlerinin ilgili birimlerce alınmasına;

-Kültür varlığı olan “Ermeni Kilisesi ve Mezarlık Alanı’nın yok olmaması için onarımına yönelik rölöve, restitüsyon ve restorasyon projelerinin ilgili birimlerce hazırlanarak Koruma Bölge Kuruluna iletilmesine;

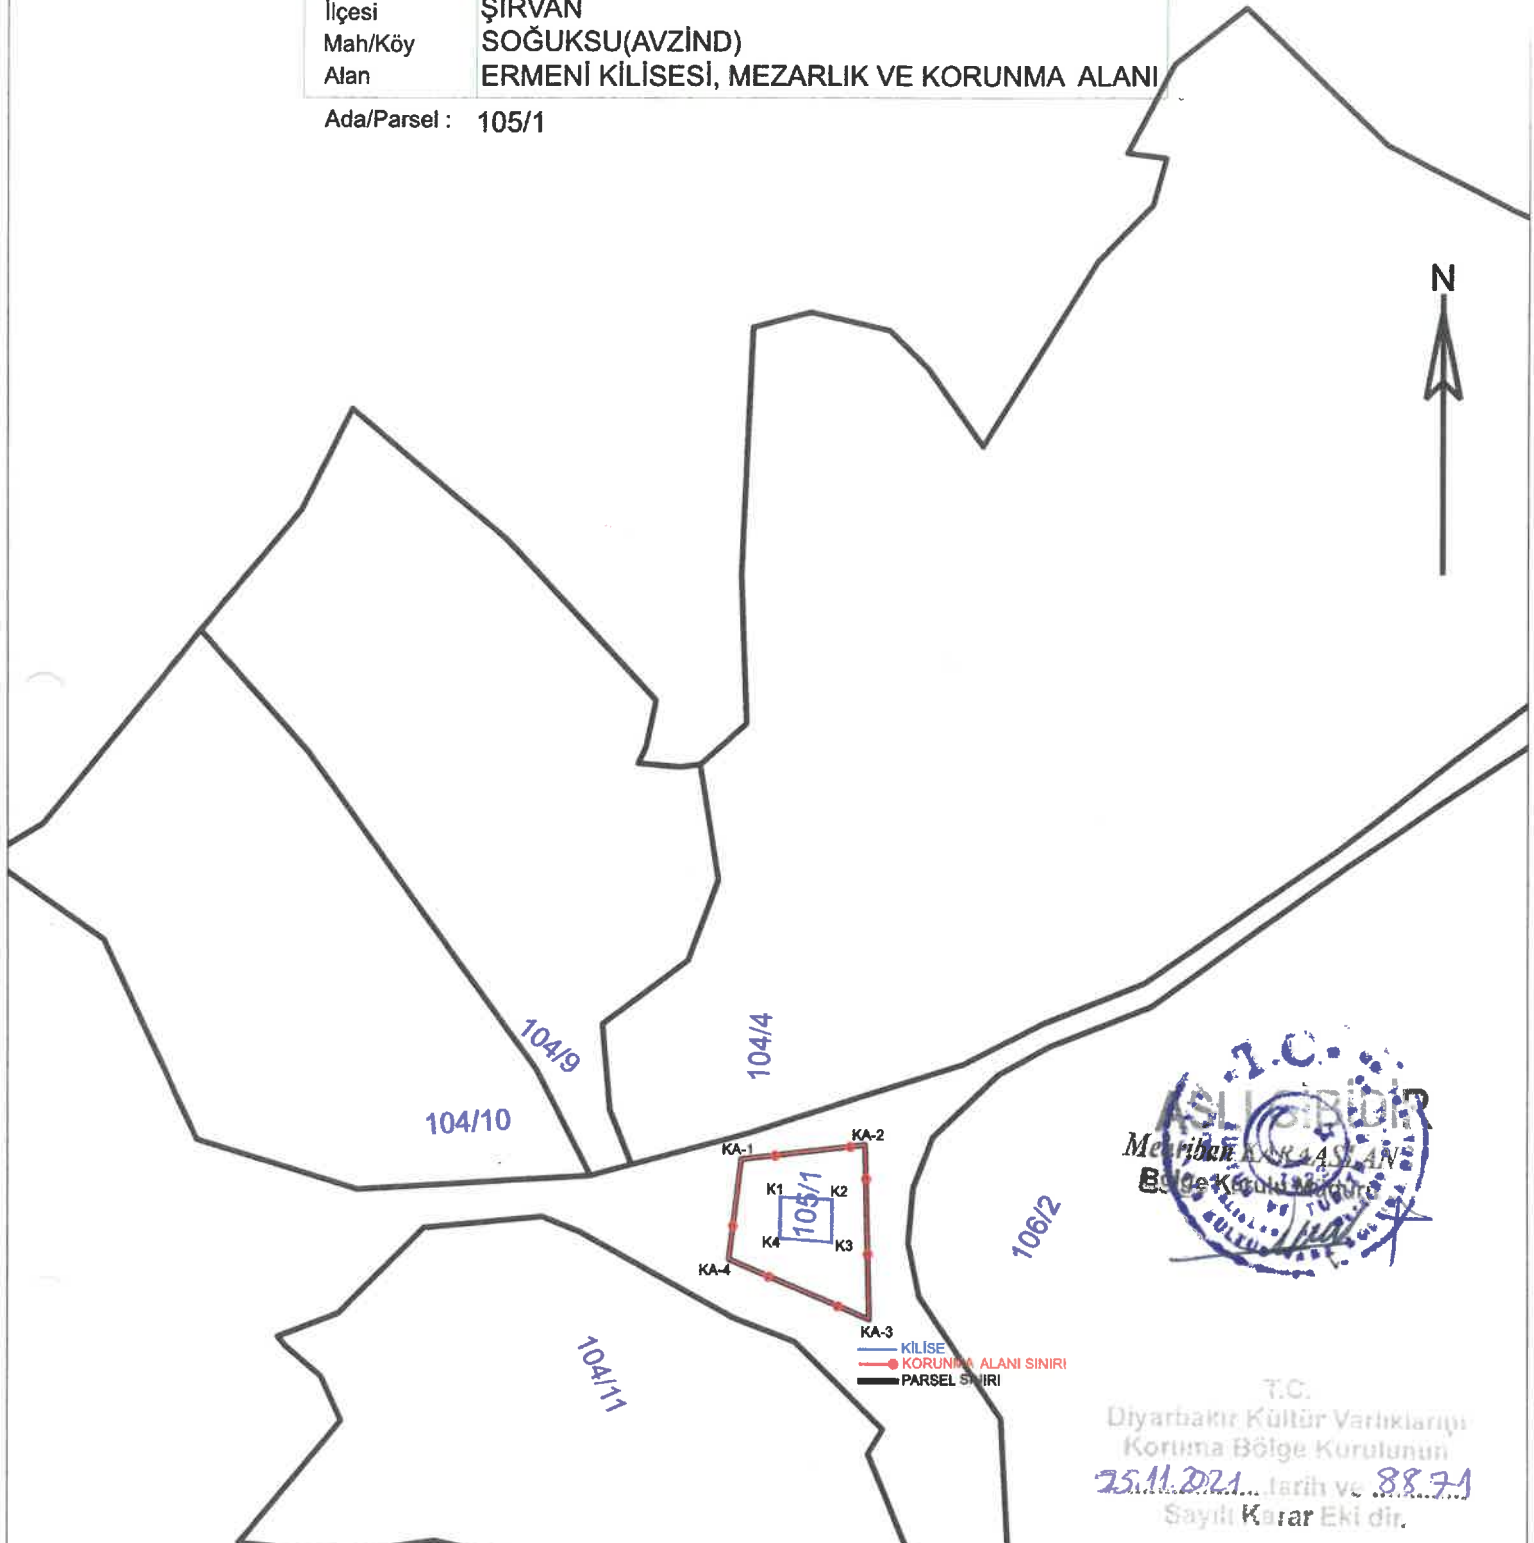
Siirt İli, Şirvan İlçesi, Soğuksu (Avzind) Köyü sınırları içerisinde kalan, herhangi bir sit alanında kalmayan, mülkiyeti Maliye Hazinesine ait, tapunun 105 ada 1 nolu parselinde kayıtlı “Ermeni Kilisesi ve Mezarlık Alanı’nın, 2863 sayılı Kanunun 6. maddesi ile Korunması Gerekli Taşınmaz Kültür Varlıklarının ve Sitlerin Tespit ve Tescili Hakkında Yönetmelik’in 4. Maddesinde belirtilen “Korunması Gerekli Taşınmaz Kültür Varlığı” niteliklerini gösterdiğinden, anılan Kanunun 7. maddesi kapsamında “Korunması Gerekli Taşınmaz Kültür Varlığı” olarak tesciline, yapı grubunun I. (birinci) grup yapı olarak belirlenmesine, hazırlanan tescil fişinin uygun olduğuna;  
-2863 sayılı Kanunun 8. Maddesi kapsamında, “Ermeni Kilisesi ve Mezarlık Alanı’nın korunma alanı sınırlarının ekli koordinatlı krokide işaretlendiği şekilde belirlenmesine;

Nokta No	Y	X
K1	530253.793	4212544.309
K2	530264.423	4212543.842
K3	530264.322	4212534.965
K4	530253.623	4212535.757
KA-1	530246.103	4212551.511
KA-2	530270.712	4212554.403
KA-3	530271.504	4212519.504
KA-4	530243.560	4212531.595

Nokta No	Y	X
K1	530262.103	212725.314
K2	530272.733	212724.847
K3	530272.632	212715.970
K4	530261.933	212716.762
KA-1	530254.413	212732.516
KA-2	530279.022	212735.408
KA-3	530279.814	212700.509
KA-4	530251.870	212712.600
