T.C.  
KÜLTÜR VE TURİZM BAKANLIĞI  
ÇANAKKALE KÜLTÜR VARLIKLARINI KORUMA BÖLGE KURULU  
KARAR

AVRUPA KONSEYİ	KÜLTÜREL VARLIKLARI KORUMA ENVANTERİ	D.K.V.K.E.	ANIT	ENVANTER NO:
TÜRKİYE				HARİTA NO:
İL: ÇANAKKALE	İLÇESİ: AYVACIK-Küçükkuyu Beldesi	MAHALLE KÖY : ADATEPE KÖY	KORUMA DERECESİ	ANITSAL
SOKAK VE KAPINO:		KADASTRO PAFTA: ADA:598 PARSEL: 1-3		ÇEVRESEL
ADI: KONUT	YAPTIRAN: -	YAPAN: -	MİMARİ ÇAĞI : (ÜSLUP) -	S.M.Ö.
	YAPIM TARİHİ: -	KİTABE: -	VAKFIYE: -	2. GRUP

## GENEL TANIMI: Harap Taş Ev

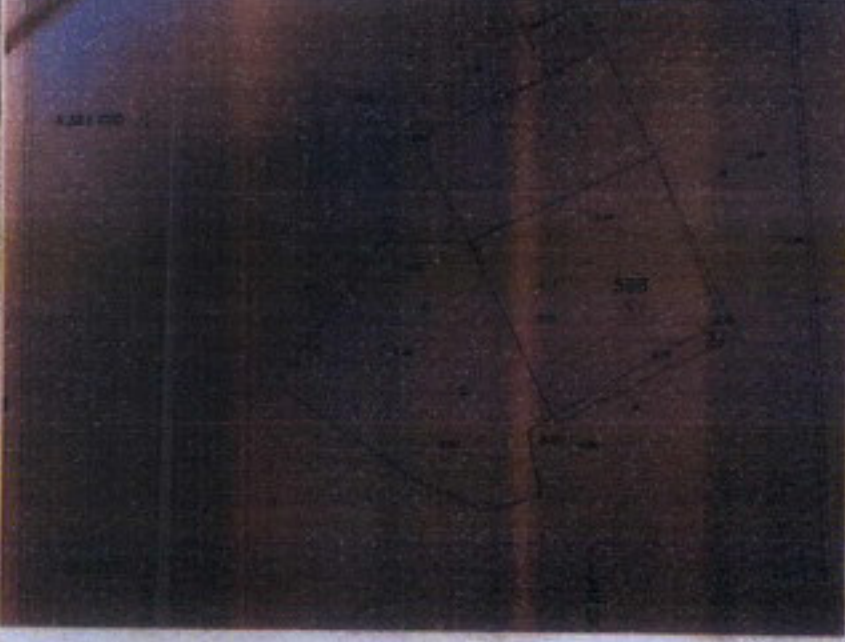
## HARİTA PLANI:

Çanakkale İli, Ayvacık İlçesi, Küçükkuyu Beldesi, Adatepe Köyünde bulunan 598 ada, 1 numaralı parselde kayıtlı taşınmazın Çanakkale KTVKBK'nun 20.12.20210/5215 sayılı Kararı ile 2. Grup olarak tescil edildiği daha sonraki kadastral ölçümler sırasında 1 parseldeki tescilli yapının doğu köşesinde birleşen iki cepheye bitişik olarak ve 8.14m<sup>2</sup> yüzölçümündeki 3 numaralı parselin tespit edilmesi nedeniyle 1 parseldeki tescil çalışması güncellenmiştir.

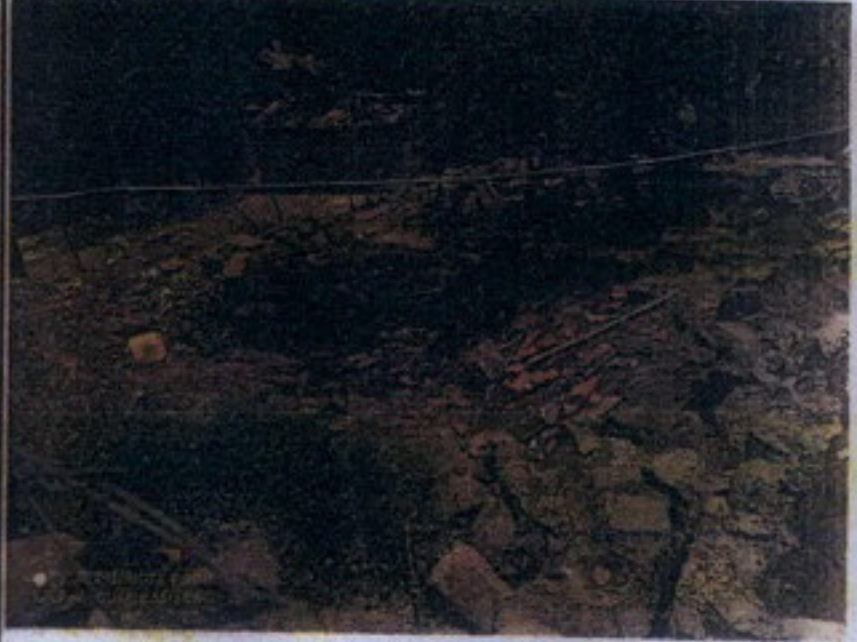
## FOTOĞRAF

GÖZLEMLER: Günümüzde yapıya ait temel izleri, ve duvar kalıntıları bulunmaktadır.

Yapının ilk tescil çalışması aşamasında da terk edilmiş durumda olması nedeniyle günümüzde epey bir yapı malzemesi kaybına uğramış ve duvarları yer yer temel seviyesine kadar inmiş olup saçak kotu kuzey köşesinde gözlemlenebilen beden duvarları bulunmaktadır.
