T.C.  
KÜLTÜR VE TURİZM BAKANLIĞI  
ESKİŞEHİR KÜLTÜR VARLIKLARINI KORUMA BÖLGE KURULU

**KARAR**

Afyonkarahisar İli, Merkez İlçesi, Sülün Beldesi, 1487 sayılı parselde, Cuma (Koca) Cami Höyük I.(Bir), II.(İki), III.(Üç) Derece Arkeolojik Sitinin, I.(Bir) Derece Arkeolojik Sit sınırları içerisinde yer alan Cuma (Koca) Cami'nin tescil konusunun değerlendirilmesine ilişkin 21.01.2021 tarih ve 9261 sayılı Kararımız uyarınca söz konusu Cami Kurulumuzca yerinde incelendi, 10.06.2021 tarih, 786715 sayılı dosya inceleme raporu okundu, fotoğrafları, tescil fişi ve dosyası incelendi, yapılan görüşmeler sonunda;

AVRUPA KONSEYİ	KÜLTÜREL VARLIKLARI KORUMA ENVANTERİ			ANIT	ENVANTER NO:
TÜRKİYE	KÜLTÜR VARLIKLARINI KORUMA KURULU				HARİTA NO:
İLİ : Afyonkarahisar	İLÇESİ :Merkez	Köy / Mahalle:-Sülün Beldesi		KORUMA DERECESESİ:	ANITSAL:
SOKAK VE KAPI NO:	KADASTRO PAFTA:	ADA: 0	PARSEL:1487	I (Bir)	ÇEVRESEL:
ADI: Cuma Cami	YAPTIRAN:	YAPAN:			ÇEVREYE AYKIRI:
	YAPIM TARİHİ:	KİTABE:			MİMARİ ÇAĞI (Üslup):-Osmanlı Dönemi
					VAKFİYE: YOK

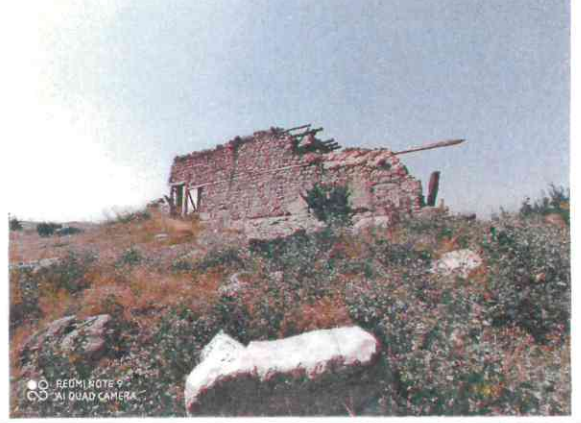
**FOTOĞRAF:**

**GENEL TANIM:** Enine dikdörtgen planlı, revaklı son cemaat yerine sahip, moloz taştan inşa edilen yapının kırma çatılı olabileceği tarafımızca değerlendirilmektedir. Cami ahşap direkli camiler sınıfında değerlendirilebileceği düşünülmektedir.

Afyonkarahisar İli, Merkez, Sülün Beldesinde 1487 parselde yer alan Cuma Caminin üzerinde inşa tarihi bilinmemekte ancak 19. Yüzyılda inşa edilmiş olabileceği tarafımızca değerlendirilmektedir. Cami günümüzde harap durumdadır. Belde sakinleri ile yapılan görüşmede (60 yaşın üzeri) caminin asıl isminin Koca Cami olduğu, çocukluklarında bu cami eski ve büyük olduğundan Cuma günleri Cuma namazının burada kıldığını için zamanla bu isimle anıldığı öğrenilmiştir. Sülün Beldesinin bugünkü yerleşiminin 200 yıl önce kurulduğu, eski yerleşimin daha yukarlarda olduğu ancak 200 yıl önce yaşanan depremle eski kasabanın harap olduğu, bu nedenle yerleşim yerinin isminin uzun süre batmış Sülün anlamında kullanılan Sülünbat olarak anıldığı öğrenilmiştir. Bu nedenle caminin 200 yıldan fazla eskiye gidemeyeceği tarafımızca değerlendirilmektedir. Caminin çatısı çökmüş durumdadır. Ne zemin düşmesi ne de tavan düşmesi günümüze ulaşmıştır. Caminin içinde otlar büyümüştür. Beden duvarlarının da önemli bir bölümü yıkılmıştır. Örneğin mihrabın yer aldığı güney duvarın tamamen yıkılmıştır. Sadece mihrabın yuvarlak nişinden birkaç parça taş dizisi görülmektedir. Tavanı oluşturan iskelet ve onu taşıyan ahşap direklerin bir bölümü ayakta. Caminin içinde ayakta duran ahşap direklerin yanında yerde devrilmiş vaziyette de birçok direk vardır. Bu nedenle camimiz ahşap direkli camiler sınıfında değerlendirilmektedir. Enine dikdörtgen planlı, tek minareli, moloz taştan inşa edilen yapının kırma çatılı olabileceği tarafımızca değerlendirilmektedir. Caminin son cemaat yerinin revaklı tipte olduğu da düşünülmektedir. Revakların arasında yer alan ahşap direklerin altında çevreden getirilen sütun başlıkları ile kaide oluşturulduğu tarafımızca yorumlanmıştır. Cami 1. Derece Arkeolojik sit sınırları içerisinde ve dolaylı olarak zaten koruma altındadır. Caminin kapısı üzerinde bulunan Roma Dönemi mimari devşirme parçası ve yakınındaki sütun başlıkları yapının Arkeolojik sit alanında olduğunu kanıtlar niteliktedir. Cami Sülün sakinleri için ayrı bir öneme sahiptir ve tekrar ibadete açılması istenmektedir. Caminin tekrar ayağa kaldırılması rekonstrüksiyon uygulaması ile mümkün olabilecektir ve tarafımızca da önerilmektedir. Caminin özgün planı, nitelikli malzemesi, 19. Yüzyılda inşa edilmiş olması, ahşap direkli camiler sınıfından bir örnek olması, yerleşim sakinleri için kültürel ve manevi bir değer taşıması nedeniyle taşınmaz kültür varlığı niteliği göstermektedir ve tarafımızca tescile önerilmektedir. Caminin bir an önce özgün haline kavuşması da tarafımızca önerilmektedir.
