**T.C.**  
**KÜLTÜR VE TURİZM BAKANLIĞI**  
**EDİRNE KÜLTÜR VARLIKLARINI**  
**KORUMA BÖLGE KURULU**  
**K A R A R**

Edirne İli, İpsala İlçesi, Kumdere Köyü, 1071 parselde yer alan, sit alanı dışında kalan, köy tüzel kişiliği mülkiyetine kayıtlı, “Bahçeli Kargir Cami ve Kargir Muhtarlık ve Kargir İlkokul Lojmanı ve Kargir Camii Lojmanı Ve Kargir Depo” vasıflı, Edirne Kültür Varlıklarını Koruma Bölge Kurulu Müdürlüğü uzmanları tarafından tespit edilen Kumdere Köyü Camisinin korunması gerekli kültür varlığı olarak tescil edilmesine ilişkin hazırlanan tescil evrakları, 2863 sayılı Kanunun 7 nci maddesi gereği Edirne Kültür Varlıklarını Koruma Bölge Kurulunun 28.09.2021 tarih ve E.1757001 sayılı yazısı ile istenen kurum görüş yazısı, Edirne Çevre ve Şehircilik Müdürlüğünün 16.07.2021 tarih ve E.1366596 sayılı kurum görüş yazısı ile uzmanın 16.11.2021 tarihli ve 150699 sayılı raporu okundu, dosyası incelendi, yapılan görüşmeler sonucunda;

AVRUPA KONSEYİ	KÜLTÜREL VARLIKLARI KORUMA ENVANTERİ	K.V.K.E.	ANIT	ENVANTER NO:
TÜRKİYE	KÜLTÜR VARLIKLARI VE MÜZELER GENEL MÜDÜRÜĞÜ			
İLİ: EDİRNE	İLÇE: İPSALA	MAHALLE KÖY: KUMDERE KÖYÜ	KORUMA DERECESİ:	1 2 3
SOKAK VE KAPI NO : Kumdere Köy İç Yolu	YAP

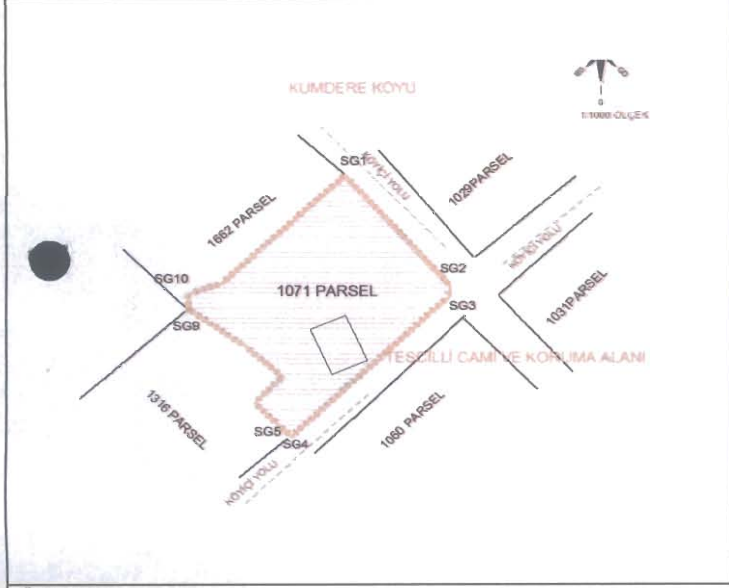
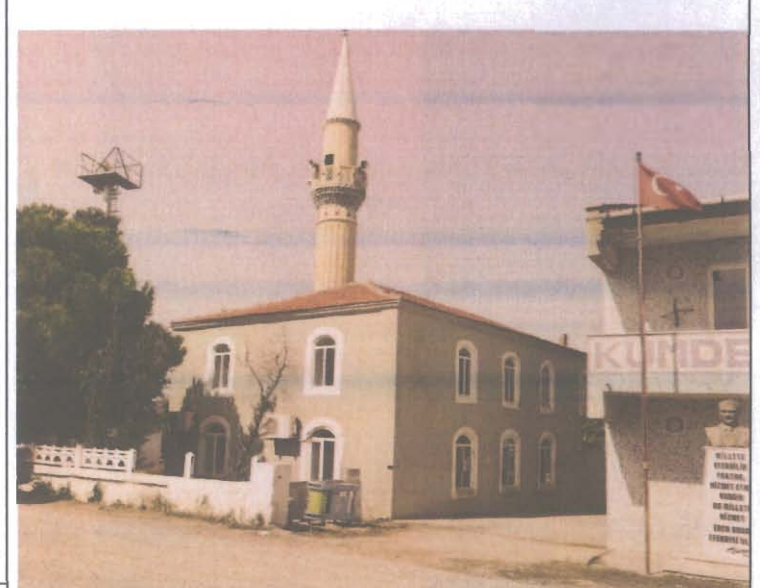
FOTOĞRAF :

GENEL TANIMI:  
Kumdere Köy İç Yolu üzerinde, dikdörtgen formlu, tek minareli kagir bir camidir.

GÖZLEMLER:  
Camide betonarme tuvalet ile abdest alma yeri ayrı yapılmıştır. Bahçede hazireye rastlanılmamıştır.

AYRINTILI TANIM:  
Kumdere Köy Camisi, kuzey-güney yönüne uzanan dikdörtgen formlu plana sahip kagir bir camidir. Dış cephede çift katlı pencere düzeni uygulanmıştır. Pencerelemeler basık kemerlidir. Ön cephede ve minaranın olduğu cephede 3'erli olmak üzere 6 adet, diğer yan cephede üst sırada 4 alt sırada 3 olmak üzere 7 adet, mihrap kısmında 2'li olmak üzere 4 adet penceresi mevcuttur. Ancak minarenin olduğu cephede minarenin yapıya bitişik olarak yapılması sebebiyle alt ve üstte yer alan pencereler ile diğer yan cephenin alt sırasında yer alan 1 adet pencerenin kapatıldığı anlaşılmıştır. Yapının son cemaat yeri olmayıp, ön cepheye giriş hollisi eklenmiştir. Caminin orijinal kapısının değiştirildiği kemerli giriş kapısı açıklığından anlaşılmaktadır. Caminin mevcut ahşap kapısı iki kanatlıdır. Caminin çatısı kırma olup, kiremit ile kaplıdır. Caminin mihrap kısmı mavi mermer ile kaplı olup, 1 adet ahşap minberi ve hutbe yeri mevcuttur. Caminin tavanı ahşap olup, herhangi bir kalem işi mevcut değildir. Kadınlar mahfili sütunlar tarafından taşınmaktadır. Caminin minaresi tek şerefelidir.
