T.C.
KÜLTÜR VE TURİZM BAKANLIĞI
DIYARBAKIR KÜLTÜR VARLIKLARINI
KORUMA BÖLGE KURULU
KARAR

BATMAN
SASON
TOPLUCA
SURP SİMEON(MİTENK) KİLİSESİ VE KORUNMA ALANI

AVRUPA KONSEYİ	DOĞAL VE KÜLTÜREL VARLIKLARI KORUMA ENVANTERİ (D.K.V.K.E)		ENVANTER NO:
T Ü R K İ Y E	KÜLTÜR VARLIKLARI VE MÜZELER GENEL MÜDÜRLÜĞÜ	ANIT	HARİTA NO:
İLİ: BATMAN	İLÇESİ: SASON	MAHALLE/MEVKİ: TOPLUCA KÖYÜ	KORUMA DERECESESİ
SOKAK VE KAPI NO:	KAD.:PAFTA: ADA: 183 PARSEL: 33		ANITSAL 1 2 3
ADI : SURP SİMEON	YAPTIRAN:	YAPAN:	ÇEVRESEL 1 2 3
(MİTENK) KİLİSESİ	YAPIM TARİHİ:	KİTABE:	MİMARİ ÇAĞI:
			VAKFIYE:

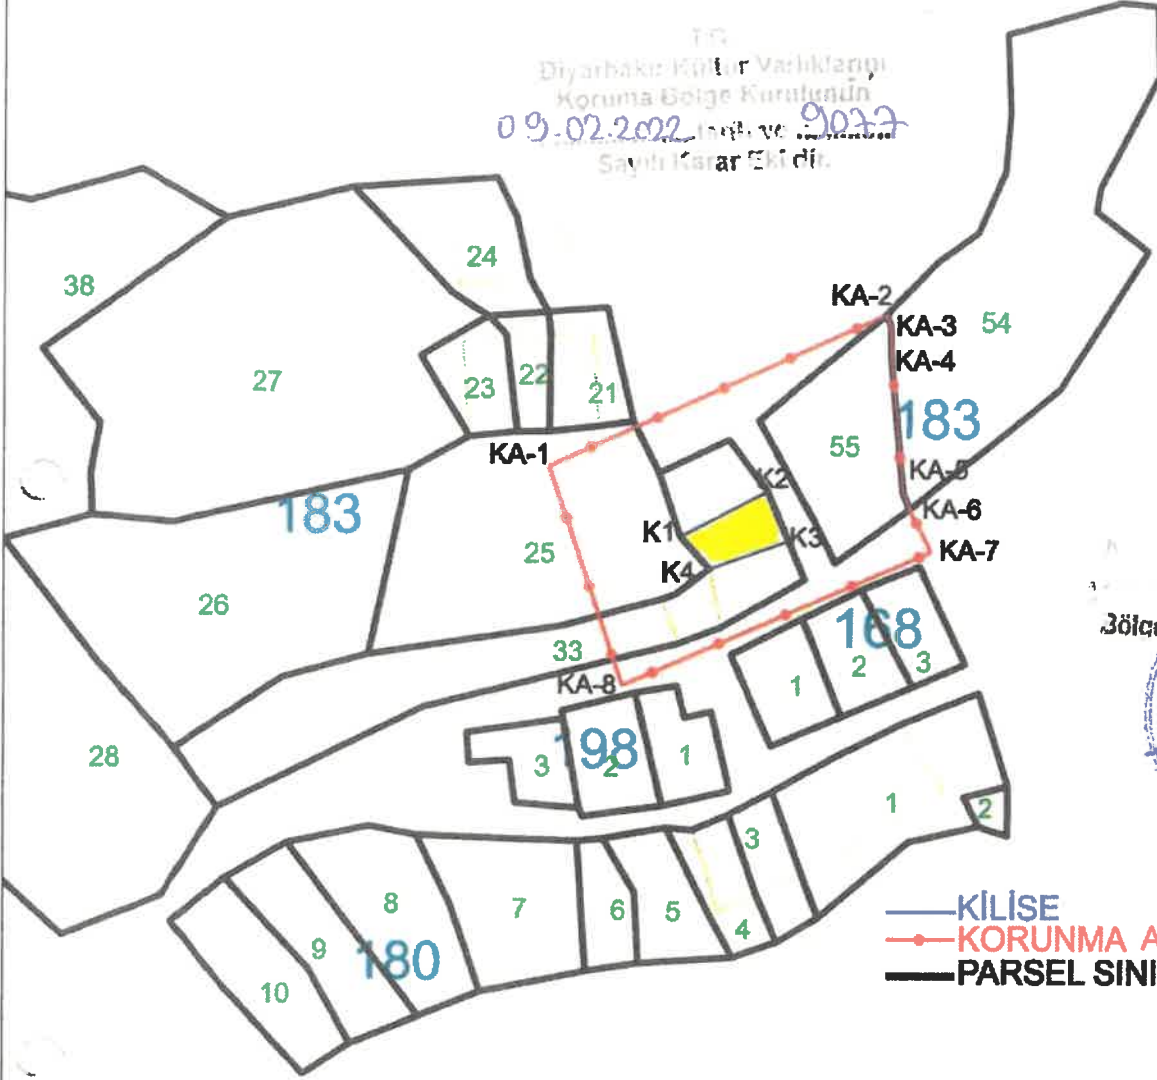
Kilise Ada/Parsel : 183/33
Tamamı Korunma Alanında Kalan Ada/Parsel : 183/55
Bir Kısmı Korunma Alanında Kalan Ada/Parsel : 183/25, 183/33

— KİLİSE
— KORUNMA ALANI SINIRI
— PARSEL SINIRI

Nokta No	Y	X
K1	446323.647	4250446.728
K2	446332.666	4250451.438
K3	446334.817	4250446.262
K4	446326.708	4250443.384
KA-1	446310.104	4250454.040
KA-2	446344.769	4250469.845
KA-3	446345.215	4250466.586
KA-4	446345.224	4250465.896
KA-5	446346.552	4250451.379
KA-6	446347.230	4250449.608
KA-7	446349.513	4250445.216
KA-8	446317.707	4250431.233

-Koruma Bölge Kurulunun 25.01.2017 tarih ve 4506 sayılı kararında koordinatsız olarak belirlenmiş olan Surp Simeon (Mitenk) Kilisesi'nin korunma alanı sınırlarının, 2863 sayılı Kanunun 8. Maddesi gereğince ekli koordinatlı krokide işaretlendiği şekilde güncellenmesinin uygun olduğuna;

-Surp Simeon (Mitenk) Kilisesi ile korunma alanı sınırları içerisinde yapılacak her türlü fiziki ve inşaf (ifraz, tevhit, yeni parsel ihdası, imar uygulaması dâhil) uygulama öncesinde Koruma Bölge Kurulundan izin alınması gerektiğine karar verildi.

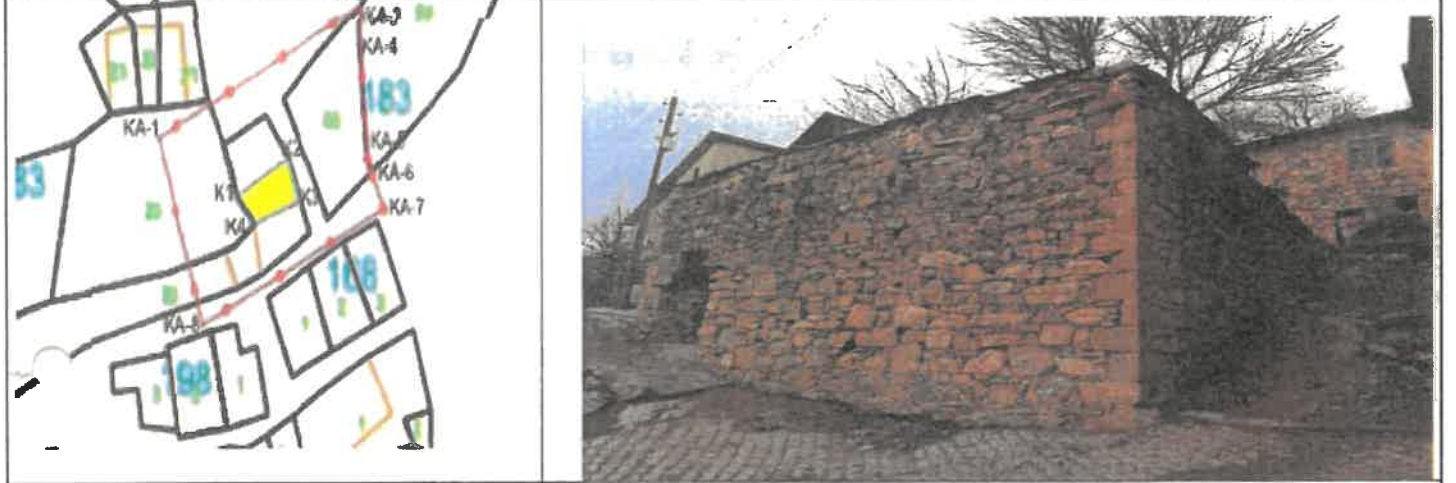
GENEL TANIM: Sason ilçe merkezinin kuş uçuşu olarak yaklaşık 5,5 km. kadar kuzeybatısında bulunan Topluca Köyü, Köyiçi Mevkii'nde yer almaktadır. Kuzey-güney yönde eğimli bir alan üzerine inşa edilen kilisenin kuzey cephesi, kot farkı nedeniyle toprak altında olup, dışardan görünmemektedir. Kilisenin yakın çevresinde köy evleri bulunmaktadır.

AYRINTILI TANITIM: Küçük ölçülerde tutulmuş olan kilise doğu-batı yönde dikdörtgen planlı olup, dıştan yaklaşık 5,00 x 9,50 metre ölçülerinde ve içten yaklaşık 5,00 metre yüksekliğe sahiptir. Kilisenin giriş kapısı, güney cephenin doğu bölümünde yer almaktadır. Yaklaşık 1,50 metre yüksekliğinde, 1,00 metre de genişliğinde olan ve dikdörtgen formu olduğu tahmin edilen giriş kapısının kenar duvarlarının bir kısmı yıkılmıştır. Beşik tonozla örtülü olan iç mekân, doğu-batı yönde uzanan dikdörtgen planlı tek neften oluşan naos bölümü ile naosun doğusunda yer alan apsis bölümünden oluşmaktadır. Apsis bölümü, yüksek tutulmuş yuvarlak kemerli bir açıklıkla naostan ayrılarak vurgulanmıştır. Apsisin doğu duvarının tam ortasında yuvarlak kemerli küçük bir niş, kuzey ve güney duvarlarında da yine yuvarlak kemerli birer nişe yer verilmiştir. Apsisin kuzey ve güney duvarlarındaki basık tutulmuş küçük açıklıklarla girilen ve oldukça küçük ölçülerde tutulmuş mekânlara ait izler gözlemlenmiştir. Naos bölümünün kuzey duvarında da yuvarlak kemerli bir niş bulunmaktadır. Kilisenin iç mekânı, biri güney duvarında diğeri de batı duvarında bulunan iki adet mazgal formu pencereyle aydınlatılmıştır. İçten beşik tonoz şeklinde olan üst örtü dıştan düz dam şeklinde tutulmuştur. Genel olarak moloz taş ve kırma taş malzemeden inşa edilmiş olan kilisede, dış cephenin sadece güneydoğu ve kuzeydoğu köşe duvarlarında düzgün kesme taş malzemeye kısmen yer verilmiştir. Kalın tutulmuş olan cephe duvarlarında taşlar cas harç kullanılarak örülmüştür. Süsleme yönünden oldukça sade tutulmuş olan yapının, dış cephelerinde muhtelif yerlerde bulunan taşların üzerine kabaca kazıma tekniğiyle yapılmış haç tasvirleri dışında herhangi bir süsleme unsuruna yer verilmemiştir. Herhangi bir kitabesi bulunmamaktadır.

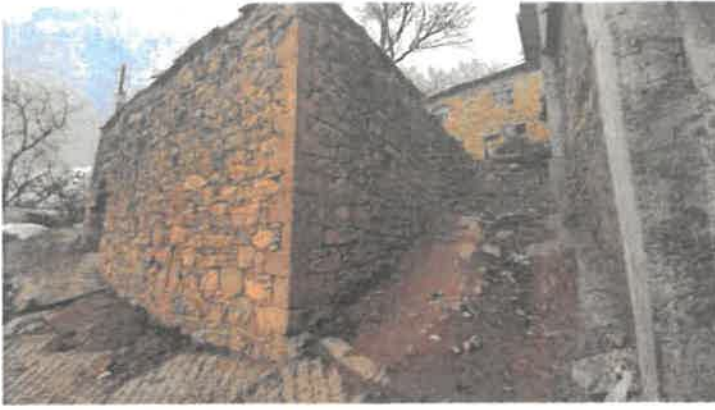
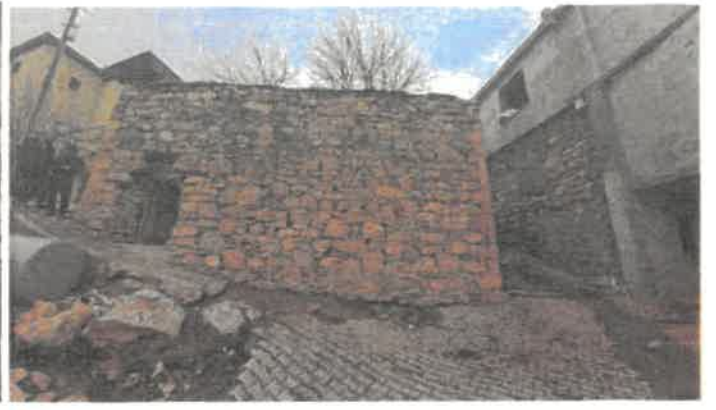
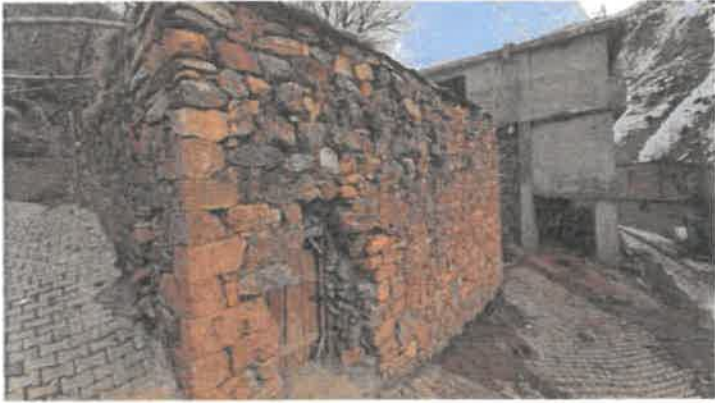
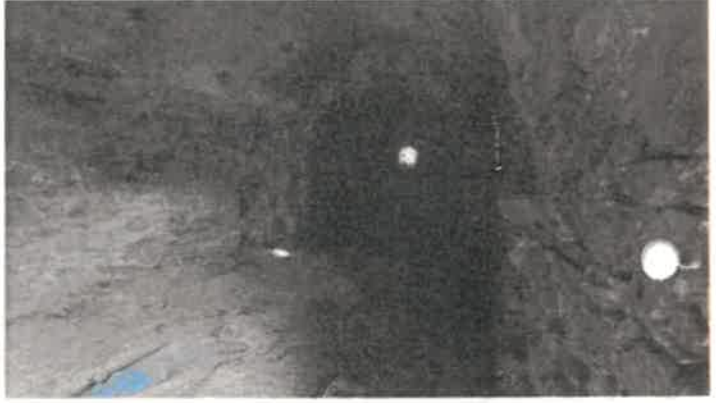
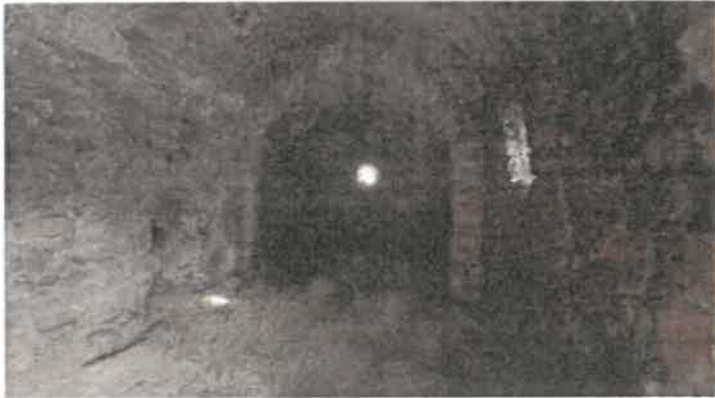
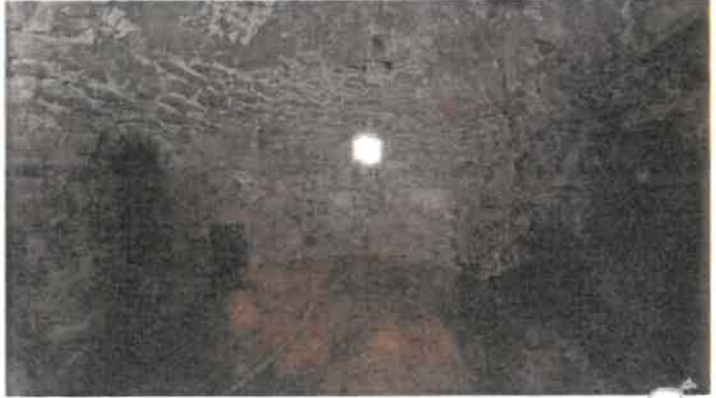
KORUNMUŞLUK DURUMU: orta	TAŞIYICI YAPI: orta	CEPHE DURUMU: orta	ORTU DURUMU: orta	İÇ YAPI DURUMU: orta	BEZEME DURUMU: -	RUTUBET DURUMU: -
--------------------------	---------------------	--------------------	-------------------	----------------------	------------------	-------------------
