T.C.
KÜLTÜR VE TURİZM BAKANLIĞI
Erzurum Kültür Varlıklarını Koruma Bölge Kurulu

KARAR

İLİ: ERZİNCAN	İLÇESİ: KEMALİYE	MAHALLE VE KÖY: KARAKOÇLU KÖYÜ	ANITSAL	1	2	3
SOKAK VE KAPI NO: -		KADASTRO PAFTA ; ADA :117 PARSEL: 5	ÇEVRESEL	1	2	3
ADI: CAMİİ	YAPTIRAN: -	YAPAN: -	MİMARİ ÇAĞI:			
	YAPIM TARİHİ: -	KİTABE: -	VAKFIYE:

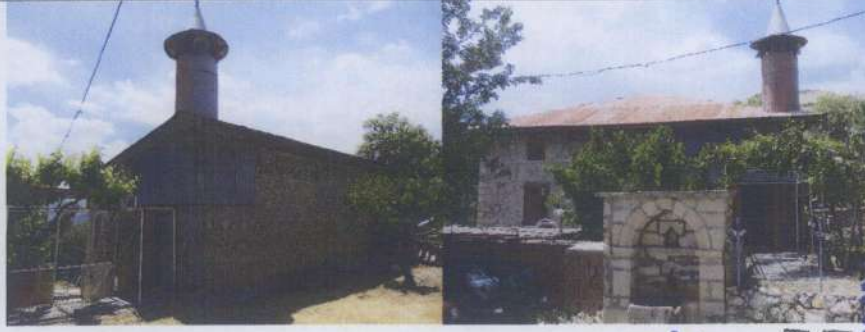
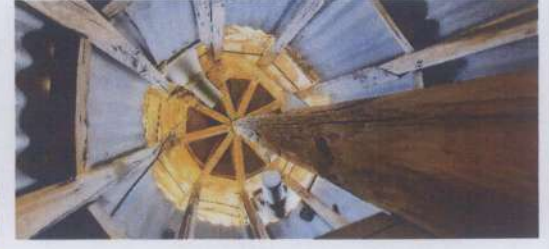
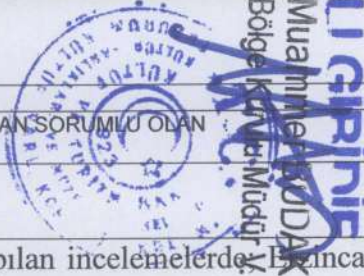
GENEL TANIM: Erzincan İli, Kemaliye İlçesi, Karakoçlu Köyünde yer almaktadır.						
KORUMA DURUMU	A X B C	IYI ORTA FENA	TAŞIYICI	A X B C	DIŞ YAPI	A X B C
					ÜST YAPI	A X B C
					İÇ YAPI	A X B C
					SÜSLEME ELEMANLARI	A X B C
					RUTUBET	A X B C
					YOK İZİ VAR ÖNEMLİ	A X B C

AYRINTILI TANIM: Yerinde yapılan incelemelerde Erzincan İli, Kemaliye, Karakoçlu Köyü, 117 ada, 5 nolu taşınmazda kayıtlı çeşme 28.05.2021 tarihinde incelendiği sırada söz konusu camii tespit edilmiştir. Camii plan olarak kareye yakın bir alana oturmaktadır. Moloz taştan inşaa edilmiş camiinin beden duvarlarında derz yapıldığı görülmüştür. Camiinin beden duvarlarında üzeri betonla sıvanmış birkaç noktadan görülebilen ahşap hatıllara yer verilmiştir. Camii dıştan meyilli çatı ile kaplanmıştır. Camiinin giriş kısmı doğu yönden sağlanmış olup avluya geçiş kısmında demir ve sacdan yapılmış sundurma mevcuttur. Girişin hemen bitişiğinde kuzey doğu köşede minare bulunmaktadır. Camiinin doğu cephesi sağır tutulmuş olup, kuzey ve batı cephelerde alt sırada dikdörtgen üst sırada ise küçük kare formlu pimapen tarzlı güncel pencerelere yer verilmiştir. Camiinin iç mekanında üst örtüsü ahşap olup kadınar için sonradan yapıldığı anlaşılan ahşap mahvil yer almaktadır. Camii içeriden ahşap örtü ile örtülmüştür. Güney cephenin ortasında dikdörtgen çerçeveli mihrap nişi mevcuttur. Minare kuzey doğu köşede yapılmış olup ahşap bir direk etrafını dolanan ahşap basamakların oluşturduğu silindirik bir forma sahiptir. Minare caminin üzerinden itibaren yükseltilmiştir. Caminin içinden minareye demir malzemeyle yapılmış merdiven ile ulaşım sağlanmaktadır. Minare caminin üzerinden yükselmiş olup üzerinde sac ile kaplanmış şerefe kısmı bulunmaktadır. En uçta alem kısmı yer alan minarenin gövdesi de sac ile kaplanmıştır.	BUGÜNKÜ KULLANIMI:	Camii
