T.C.
KÜLTÜR VE TURİZM BAKANLIĞI
EDİRNE KÜLTÜR VARLIKLARINI
KORUMA BÖLGE KURULU
K A R A R

Tekirdağ ili, Süleymanpaşa ilçesi, Kaşıkçı mahallesi, 2533 parselin bitişiğindeki tapulama harici alanda yer alan ve sit alanı dışında bulunan köy çeşmesinin, korunması gerekli kültür varlığı olarak tescil edilmesi talebine ilişkin Tekirdağ Büyükşehir Belediyesi'nin 21.10.2021 tarih ve E.84525 sayılı yazısı ve ekleri, 2863 sayılı yasanın 7. Maddesi gereği Edirne Kültür Varlıklarını Koruma Bölge Kurulu Müdürlüğü'nün 14.12.2021 tarih ve 2005915 sayılı yazısı ile istenen kurum görüş yazısı, Tekirdağ İl Tarım ve Orman Müdürlüğü'nün 17.12.2021 tarih ve 3795537 sayılı görüş yazısı, Tekirdağ Çevre, Şehircilik ve İklim Değişikliği İl Müdürlüğü'nün 29.12.2021 tarih ve 2538262 sayılı görüş yazısı ile 29.12.2021 tarih ve E.1132738 sayılı uzman raporu okundu, dosyası incelendi, Yapılan görüşmeler sonunda;

AVRUPA KONSEYİ	KÜLTÜREL VARLIKLARI KORUMA ENVANTERİ	K.V.K.E.	T.C.	ANIT	ENVANTER NO:
TÜRKİYE	KÜLTÜR VARLIKLARI VE MÜZELER GENEL MÜDÜRLÜĞÜ	KÜLTÜR VE TURİZM BAKANLIĞI		KORUMA	
İL: TEKİRDAĞ	İLÇE: SÜLEYMANPAŞA	MAHALLE KÖY: KAŞIKÇI	EDİRNE KÜLTÜR VARLIKLARINI KORUMA BÖLGE KURULU	DERECESİ:	1 2 3
SOKAK VE KAPI N

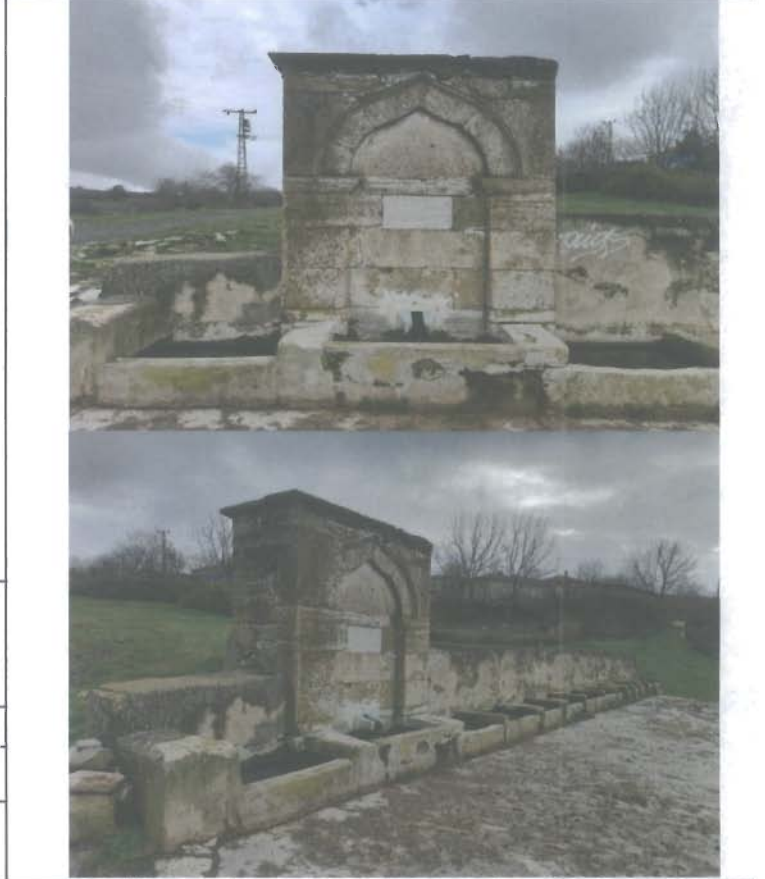
FOTOĞRAF :

GÖZLEMLER: Kesme taştan inşa edilen çeşmede yer yer yapılan tamirat izleri belirgin şekilde görülmektedir. Dikdörtgen prizmal formdaki ana kütlede müdahale edilen yerlerin harç tabakasıyla kapatıldığı görülmektedir. Çeşmeye bitişik nizamdaki yalak duvarı ve çeşmenin organik bir parçası gibi duran yalakların sonradan ilave edildiği düşünülmektedir. Yalak duvarı, kumve çakıl karışımı çimento harçla sıvalıdır. Onarım ve ilavelerin takriben 60-70 yıl önce yapıldığı düşünülmektedir.

AYRINTILI TANIM: Köyün kuzeyinde, 2533 parselin bitişiğindedir. Çeşme, kuzey-güney istikametinde uzanmakta olup, kullanım alanı batı yönündür. Çeşme lülesinin yer aldığı ana kütesi, dikey doğrultulu, dikdörtgen prizmal formda yükselmektedir. Ön cephede, cephe boyunca uzanan az girintili, yüzeyel ve sivri kemerle sonlanan bir nişi bulunur. Kemer ayakları, cepheye enine uzanan bir silme üzerine oturur ve bu silme ön cephede iki bölüm oluşturmuştur. Üstte sivri kemer, silme altından itibaren ise kitabe, aynalık ve lüle kısımları bulunur. Çeşmenin lülesi, dışa çıkıntı yapan mermer kanaldan ibarettir. Aynalık kısmı boştur. Aynalık bölümünün hemen üzerinde ise yatay dikdörtgen formda, mermerden bir kitabesi bulunur. Kartuş içinde dört satırdan ibaret kitabede; "İş bu ... Çeşmesi 1298 de Bulgaristanda kain Serviden hicret edüp bu mahalde iskan eden muhacirin tarafından inşa edilmiştir. Sene 1310. Ketebe(hü) Sakızlı Hakkı" yazıları okunmaktadır. Çeşme lülesinin bulunduğu ana kütesinin bir solunda, bir lüle altında ve on ikisi sağında olmak üzere toplamda 14 adet yalağı bulunmaktadır. Yalaklar, arkada çeşmenin dikdörtgen ana kütesinin yarı yüksekliğinde ve bu kütleyle bitişik nizamda inşa edilen yalak duvarı ile önde düzgün kesilmiş plaka halindeki taşlardan oluşturulmuştur. Çeşme, düzgün kesilmiş yöresel küfeki taşından inşa edilmiştir. Kitabesinden 1892-1893 yılında inşa edildiği tespit edilen çeşmenin, Cumhuriyet döneminde onarımlar gördüğü anlaşılmaktadır. Takriben 60-70 yıl öncesinin çimento harcıyla sıvandıği görülen yalak duvarı, çeşmenin ana kütesiyile bütünlük nizamda olmasına karşın, inşai yönden incelendiğinde bir düzensizlik göze çarpmaktadır. Çeşmenin dikey doğrulu ana kütesiyile organik bir bağ kurulamayan yalak duvarının ve yalakların, 1892 yılında inşa edilirken çeşme tasarımında bulunmadığı, olasılıkla 60-70 yıl önce çeşmenin tadilatı esnasında inşa edildiği kanaati oluşmuştur.
