KÜLTÜR VE TURİZM BAKANLIĞI
İZMİR 2 NUMARALI KÜLTÜR VARLIKLARINI
KORUMA BÖLGE KURULU
KARAR

İzmir ili, Foça ilçesi, Kozbeyli Mahallesinde bulunan, Kentsel Sit sınırları içerisinde yer alan, tapunun 512129 ada 797 parselde kayıtlı taşınmazın kuzeybatısında yer alan iki adet tarihi kuyunun 2863 sayılı yasanın 6. maddesi kapsamında korunması gerekli taşınmaz kültür varlığı niteliği taşıdığından aynı yasanın 7. maddesi kapsamında tescil edilmesine, koruma grubunun 2. grup yapı olarak belirlenmesine, hazırlanan tescil fişinin onanmasına, kuyuların çevresinde Belediyesince gerekli güvenlik önlemlerinin alınmasına, karar verildi.

| Adı: İKİ ADET KUYU | Yaptıran: - | Yapan: - | Mimari Çağı: | |
| Genel Tanım: Biri taş bilezikli diğeri bileziksiz iki adet geleneksel kuyu. | | | | |

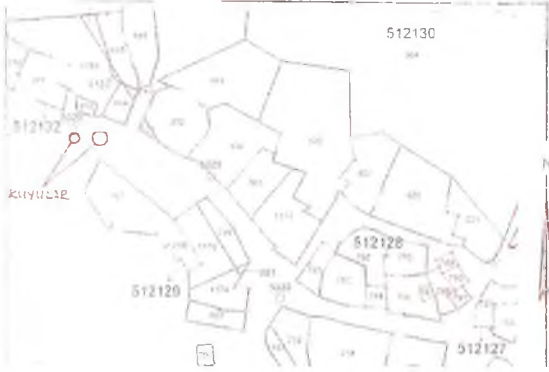
| Vaziyet planı: | | | Fotoğraf | |

| Gözlemler: Özgünlüğünü büyük oranda koruyan kuyuların içinde halen su mevcuttur. | | | | |
| Eğimli bir yerleşim olan Kozbeyli mahallesi (köyünde) çeperinde yüksek bir konumda, köy içi yolunun hemen kenarında yan yana bulunan iki adet tarihi kuyu, en yakın parsel olan 512129 ada 797 parselin kuzeybatısında yer almaktadır. Her iki kuyu da yerel taş malzeme ile örülmüş, gizli derz yapılmış, sıvasız bırakılmış olup oldukça derindir. Kuyulardan büyük olanının yaklaşık 70 cm. yüksekliğinde taş bir bileziği mevcuttur ve ağzı açıktır. Daha küçük olan diğer kuyunun ağzında bir sıra muhdes delikli tuğla örgüsü mevcuttur, üstü ahşap panelle kapatılmış ve yan kısmı beton harçla tamir edilmiştir. | | Su | | |
