T.C.  
KÜLTÜR VE TURİZM BAKANLIĞI  
Erzurum Kültür Varlıklarını Koruma Bölge Kurulu

KARAR

Erzincan İli, İliç İlçesi, Altıntaş Köyü, 151 ada, 2 parselde yer alan, mülkiyeti Altıntaş Köy Tüzel Kişiliği'ne ait olan, herhangi bir sit alanı içerisinde bulunmayan ve 2863 sayılı Kanun kapsamında korunması gerekli taşınmaz kültür varlığı olarak tescil kaydı olmayan çeşmenin tescil edilmesinin değerlendirilmesi talebini içeren Erzincan Valiliği, İl Kültür ve Turizm Müdürlüğü'nün 30.09.2021 tarihli ve E.1764750 sayılı yazısı ve ekleri, 2863 sayılı Kanununun 7. maddesi gereği Erzurum Kültür Varlıklarını Koruma Bölge Kurulu Müdürlüğü'nün 21.10.2021 tarihli ve E.1836572 sayılı yazısı ile ilgili Kurumlardan talep edilen Kurum görüşleri, Erzurum Kültür Varlıklarını Koruma Bölge Kurulu Müdürlüğünün 22.12.2021 tarihli ve 1116523 sayılı uzman raporu okundu. Dosyasındaki bilgi belgeler incelendi. Yapılan görüşmeler sonucunda;

İLİ: ERZİNCAN	İLÇESİ: İLİÇ	MAHALLE VE KÖY: ALTINTAŞ	KORUMA DERECESESİ	ANITSAL	X	2	3
SOKAK VE KAPI NO: -		KADASTRO PAFTA; ADA: 151 PARSEL: 2		ÇEVRESEL	1	2	3
ADI: ÇEŞME	YAPTIRAN: -	YAPAN: -	MİMARİ ÇAĞI:				
	YAPIM TARİHİ: -	KİTABE: -	VAKFIYE:

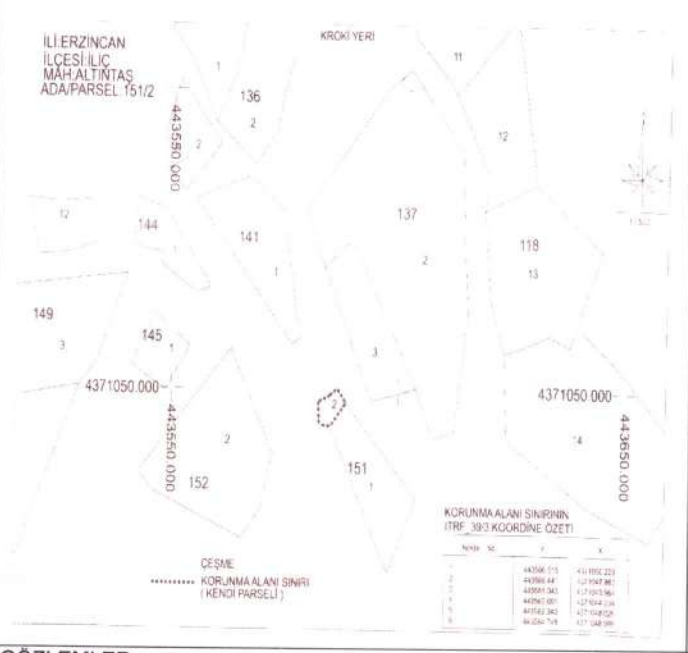
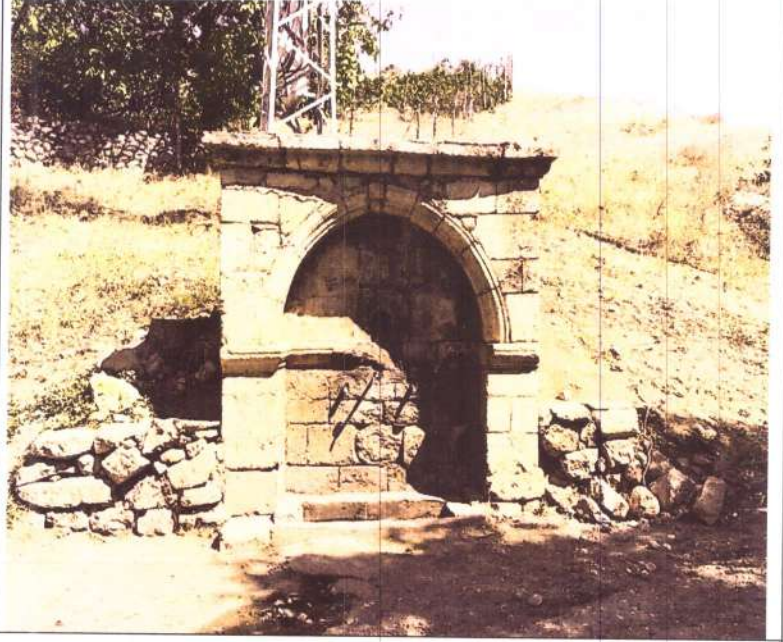
KORUMA DURUMU	A	İYİ	TAŞIYICI	A	DIŞ YAPI	A	ÜST YAPI	A	İÇYAPI	A	SÜSLEME ELEMANLARI	A	RUTUBET	A	YOK
	B	ORTA		B		B		B		B		B		X	İZİ VAR
	X			X		X		X		X		X		B	
	C	FENA		C		C		C		C		C		C	ÖNEMLİ

Erzincan İli, İliç İlçesi, Altıntaş Köyü, 151 ada, 2 parselde yer alan çeşme, köy yerleşkesi içerisinde bulunmakta olup, dikdörtgen prizmal gövdeli çeşme grubundandır. Köy meydanına konumlandırılan çeşmede malzeme olarak çoğunlukla düzgün kesme taş kullanılmıştır.

Üç adet lüleeye sahip olan çeşme, yuvarlak kemerli niş sahiptir. Söz konusu çeşmenin dikdörtgen formda taş yalağı bulunmaktadır. Niş üzerinde dış bükey silmeler, ayaklar üzerinde ise yatay silmeler vardır. Bütün bu unsurlar çeşmeye hareketlilik kazandırmıştır. Çeşmede zamanla meydana gelen tahribatlar mevcuttur.

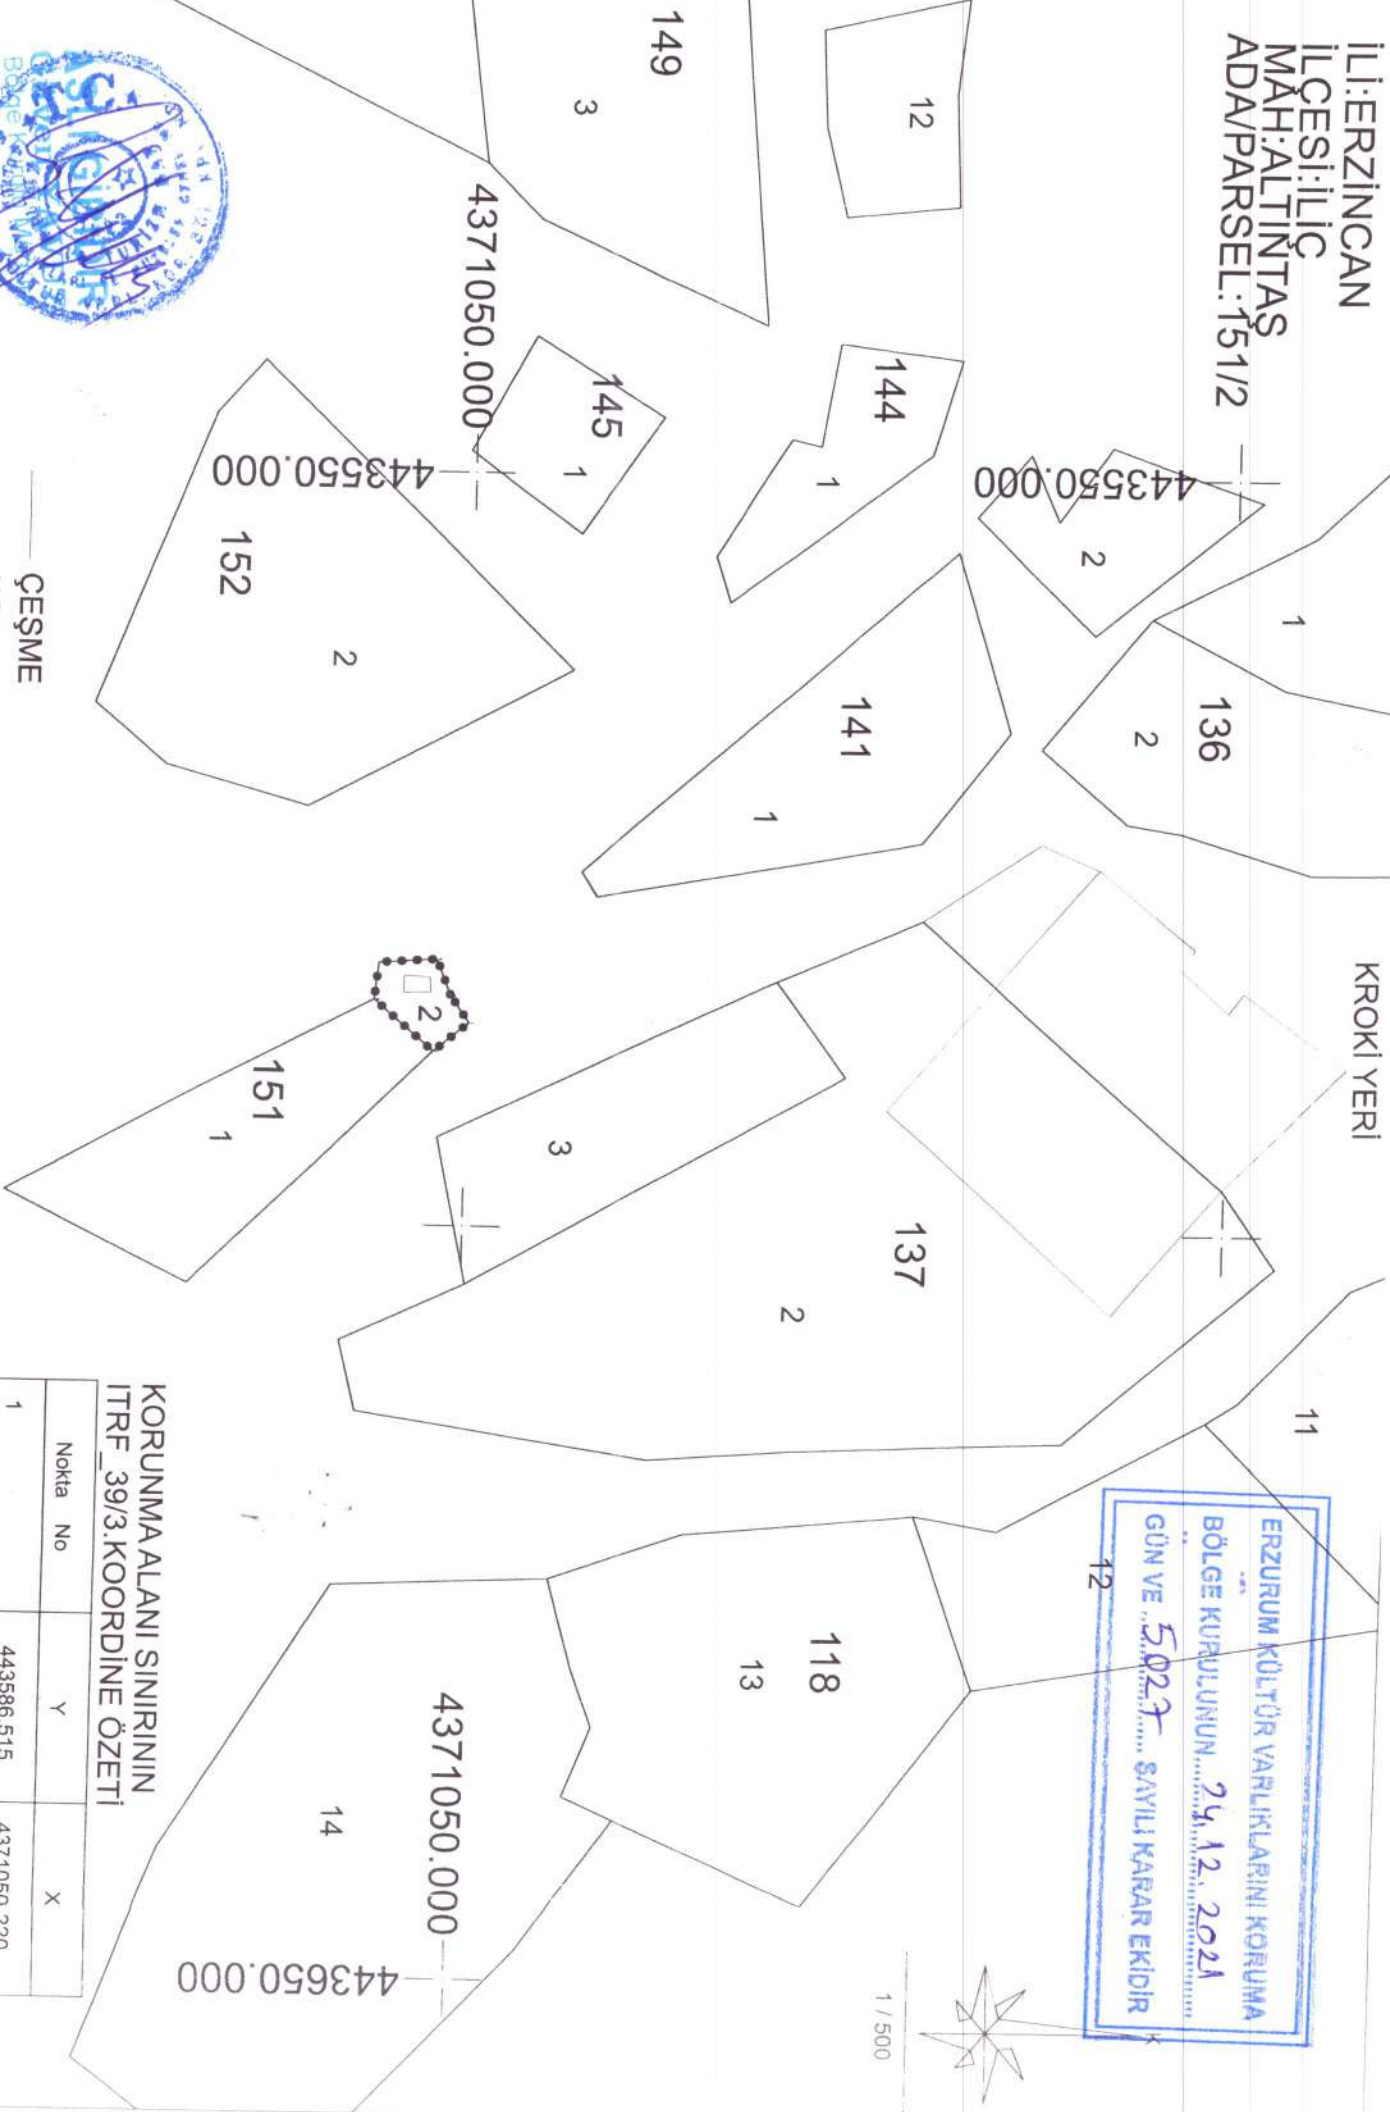
KROKI YERİ

..... ÇEŞME  
KORUNMA ALANI SINIRI  
(KENDİ PARSELİ)

KORUNMA ALANI SINIRININ  
ITRF\_39/3.KOORDİNE ÖZETİ
