**T.C.**  
**KÜLTÜR VE TURİZM BAKANLIĞI**  
**Erzurum Kültür Varlıklarını Koruma Bölge Kurulu**

**KARAR**

**Toplantı Tarihi ve No : 22.02.2022-266**  
**Karar Tarihi ve No : 22.02.2022-5137**

İLİ: ERZİNCAN	İLÇESİ: İLİÇ	MAHALLE VE KÖY: SABIRLI KÖYÜ	ANITSAL	1	2X	3
SOKAK VE KAPI NO: -		KADASTRO PAFTA ; ADA :139 PARSEL:5	ÇEVRESEL	1	2	3
ADI: ÇEŞME	YAPTIRAN: -	YAPAN: -	MİMARİ ÇAĞI:			
	YAPIM TARİHİ: -	KİTABE: -	VAKFIYE:

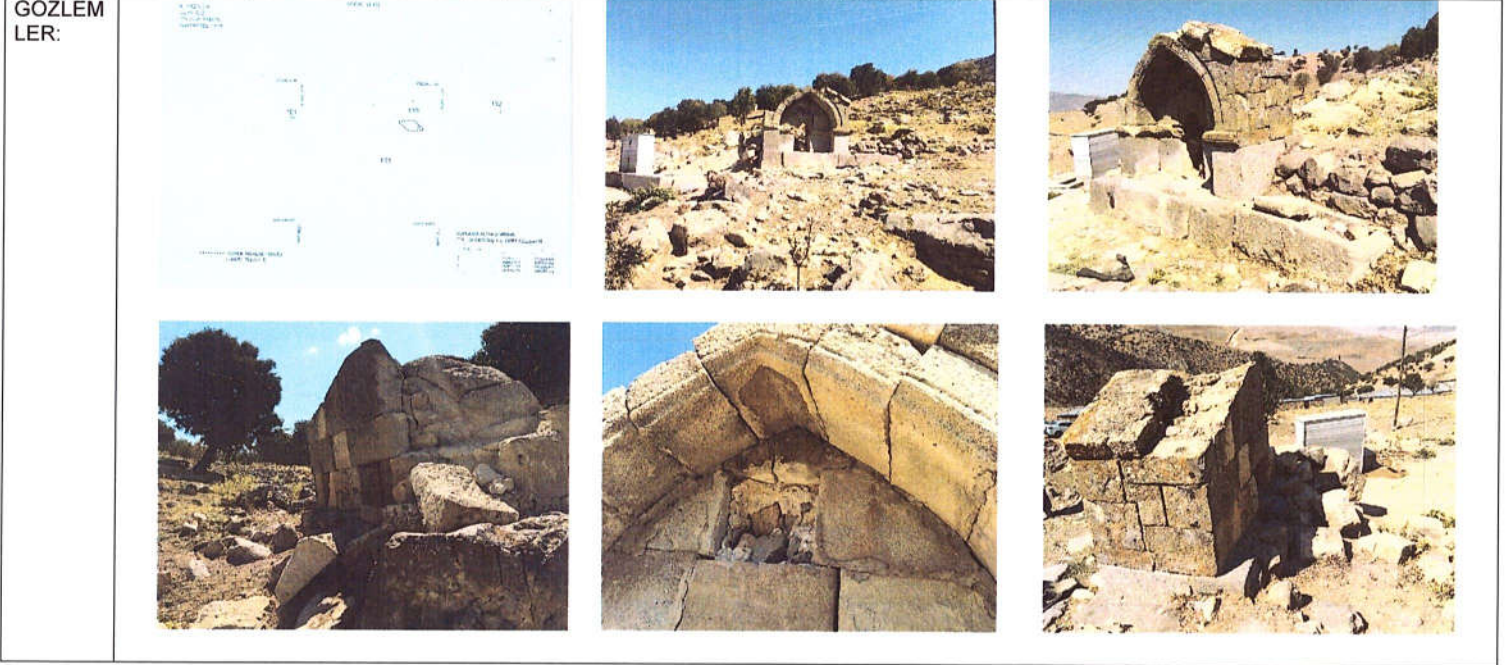
KORUMA DURUMU	A	İYİ ORTA	TAŞIYICI	A	DIŞ YAPI	A	ÜST YAPI	A	İÇ YAPI	A	SÜSLEME ELEMANLARI	A	RUTUBET	A	YOK İZİ VAR ÖNEMLİ
	X			X				X							
	B	FENA		B				B							
	C			C				C

AYRINTILI TANIM: Erzincan İli, İliç İlçesi, Sabırlı Köyü sınırlarında yapılan incelemelerde çeşmenin köy merkezinde 139 ada, 5 parselde kayıtlı taşınmazda olduğu tespit edilmiştir. Kesme taş malzemeden yapılmış olan çeşme tek cephelidir. Yekpare ayaklar üzerine oturan sivri kemerli çeşme nişi mevcuttur. Çeşme nişini oluşturan sivri kemerin ön yüzeyinde iç bükey ve dış bükey silmeler bulunmaktadır. Çeşme nişinin içerisinde çeşme tas yuvasına yer verilmiş olup lüle kısmındaki taşlar ise sökülmüştür. Çeşmede lülenin altındaki yalak kısmı ve yalağın her iki yanında dinlenme sekileri mevcuttur. Çeşmenin çatı kısmı yıkılmış olup kalan izlerden kırma çatısı olduğu anlaşılmaktadır. Çatı kısmı ve arka cephesinin bir kısmında yer yer yıkılmaların olduğu anlaşılmaktadır.

ÖNERİLEN KULLANIMI: Çeşme

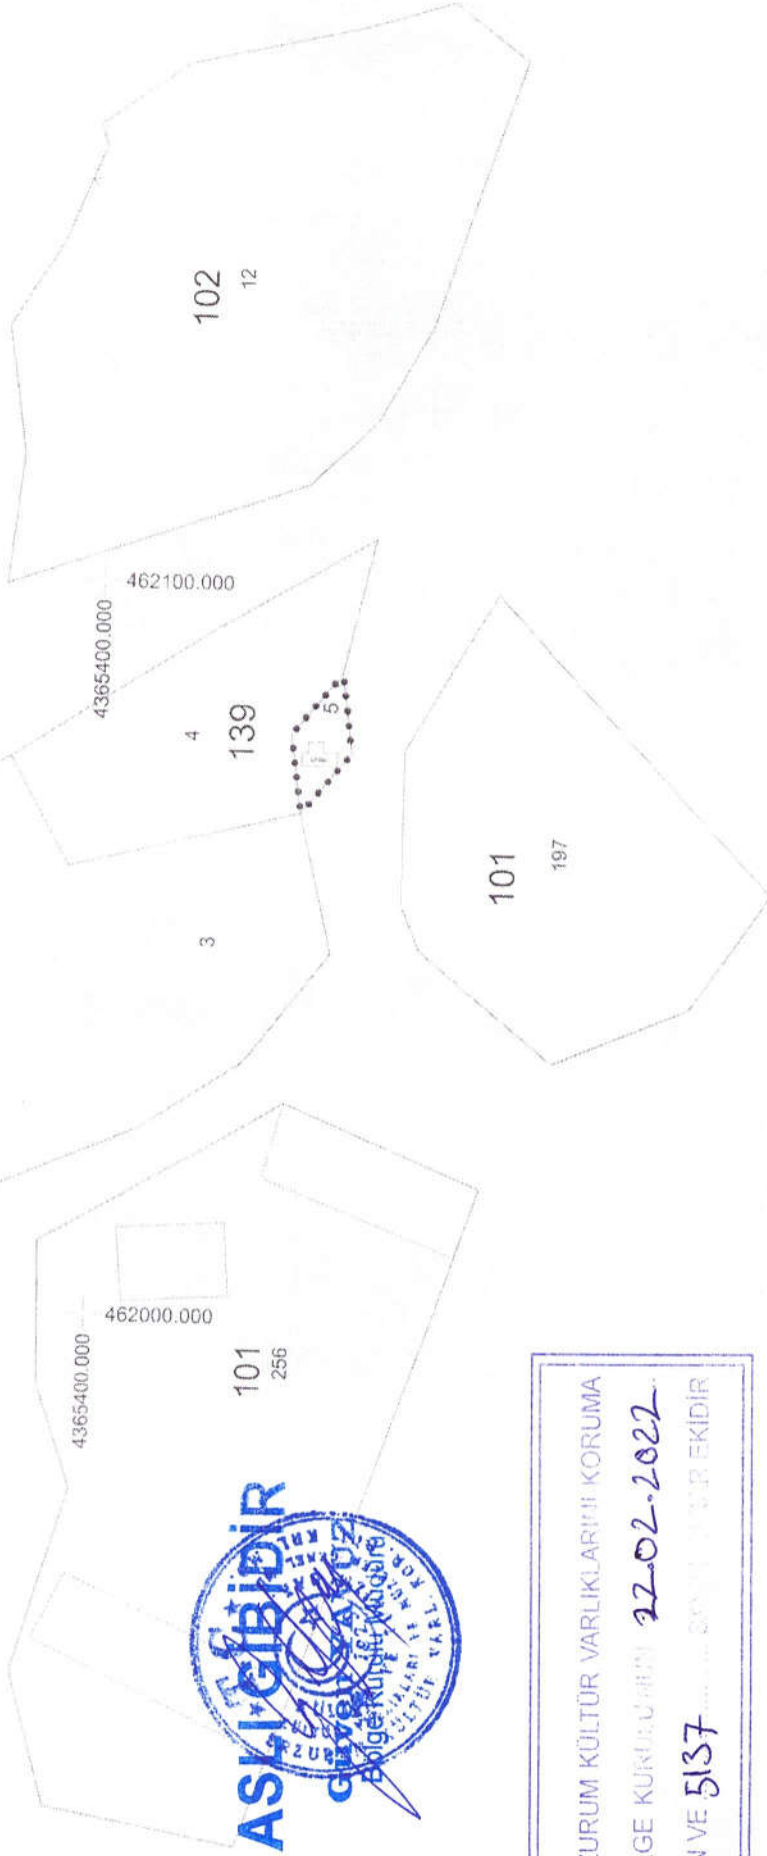
KROKİ YERİ

KORUNMA ALANI SINIRININ  
ITRF\_39/3 KOORDİNE ÖZET ÇİZELGESİ

Nokta No	Y	X
1	462079.560	4365373.846
2	462087.819	4365367.034
3	462077.040	4365366.558
4	462068.779	4365372.375

..... KORUNMA ALANI SINIRI  
(KENDİ PARSELİ)
