T.C.
KÜLTÜR VE TURİZM BAKANLIĞI
Erzurum Kültür Varlıklarını Koruma Bölge Kurulu

KARAR

Toplantı Tarihi ve No : 29.03.2022-268
Karar Tarihi ve No : 29.03.2022-5177

İLİ: BAYBURT	İLÇESİ: DEMİRÖZÜ	MAHALLE VE KÖY: YAKUPABDAL KÖYÜ	KORUMA DERECESEİ	ANITSAL	X	2	3								
SOKAK VE KAPI NO: -		KADASTRO PAFTA; ADA: PARSEL:		ÇEVRESEL	1	2	3								
ADI: ÇEŞME	YAPTIRAN: -	YAPAN: -		MİMARİ ÇAĞI:											
	YAPIM TARİHİ: -	KİTABE: -		VAKFIYE:											
GENEL TANIM: Bayburt İli, Demirözü İlçesi, Yakupabdal Köyü sınırları içinde kadastro harici alanda yer almaktadır.															
KORUMA DURUMU	A	İYİ	TAŞIYICI	A	DIŞ YAPI	A	ÜST YAPI	A	İÇYAPI	A	SÜSLEME ELEMANLARI	A	RUTUBET	A	YOK
	B			B		B		B		B		B		B	İZİ VAR
	C	ORTA		C		C		C		C		C		C	ÖNEMLİ
		FENA				X		X		X

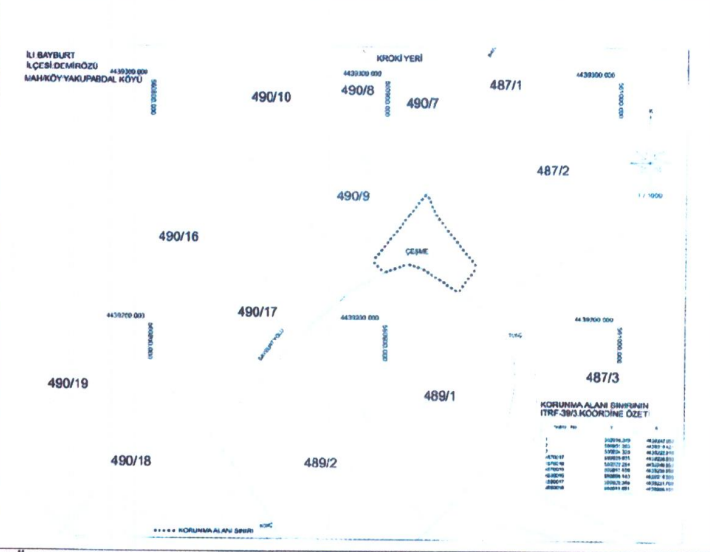
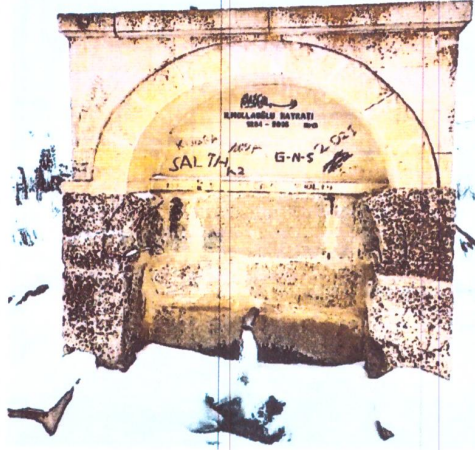
Bayburt İli, Demirözü İlçesi, Yakupabdal sınırları içinde kadastro harici alanda yer alan çeşme, Demirözü-Erzincan yolu üzerinde, Yakupabdal Köyü'nün girişinde bulunmaktadır. Herhangi bir sit alanı içinde bulunmama birlikte tescil kaydı da yoktur. Malzeme olarak düzgün kesme taş olan yöresel Bayburt taşı kullanılmıştır.

Tek lüveli olan çeşme kare planlı çeşme grubundandır. Malzeme yapısından kemer kısmının orijinal olmadığı anlaşılmaktadır. Kemerin alt kısmı, su ve kitabelik kısmı ise orijinaldir. Sonradan eklenen aynalık bölümünde "H. Mollaoğlu Hayratı 1284-2006" tarihi ve "Bismillahirrahmanirrahim" yazıları bulunmaktadır. Kitabe kısmında yer alan yazılar ise okunamaz durumdadır. Tek cepheli ve basık kemerli çeşmenin yalak kısmı bulunmaktadır.
