T.C.
KÜLTÜR VE TURİZM BAKANLIĞI
ÇANAKKALE KÜLTÜR VARLIKLARINI KORUMA BÖLGE KURULU
K A R A R

Çanakkale İli, Gökçeada İlçesi, Dereköy Köyü Kentsel Sit sınırları içerisinde yer alan, özel mülkiyete ait, bahçe niteliğindeki, 235 ada 3 parsel numaralı taşınmazda bulunan su değirmeninin 2863 sayılı Yasa'nın 6. Maddesinde belirtilen özellikleri taşıdığından Korunması Gerekli Taşınmaz Kültür Varlığı olarak tesciline, koruma grubunun 2.grup olarak belirlenmesine, hazırlanan tescil fişinin uygun olduğuna, ilgili tapu müdürlüğünce bahse konu taşınmazın tapu kütüğünün beyanlar hanesine "2. Grup Korunması Gerekli Taşınmaz Kültür Varlığı (Su Değirmeni) bulunmaktadır." şeklinde şerh konulmasına karar verildi.

AVRUPA KONSEYİ	KÜLTÜREL VARLIKLARI KORUMA ENVANTERİ	D.K.V.K.E.	ANIT	ENVANTER NO:
TÜRKİYE				HARİTA NO:
İLİ: ÇANAKKALE	İLÇESİ: GÖKÇEADA İLÇESİ	MAHALLE KÖYÜ: DEREKÖY KÖYÜ	KORUMA DERECESİ	ANITSAL
SOKAK VE KAPI NO:	KADASTRO PAFTA: ADA: 235	PARSEL: 3		ÇEVRESEL
ADI: SU DEĞİRMENİ	YAPTIRAN:	YAPAN:	MİMARİ ÇAĞI:	S.M.Ö.
	YAPIM TARİHİ: 20 yy.	KITABE:	VAKFIYE:	1 GRUP

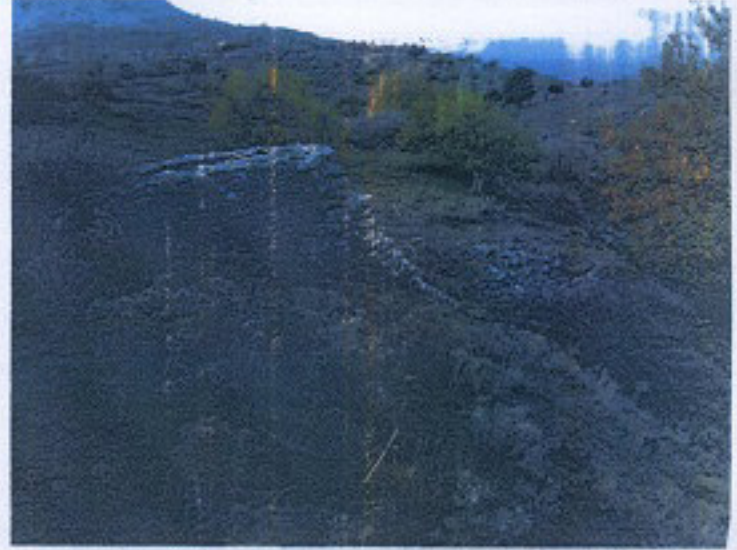
FOTOĞRAF

GÖZLEMLER: Herhangi bir amaçla kullanılmamaktadır.

AYRINTILI TANIM: Dereköy Köyü'nde, özel mülkiyete ait, 235 ada 3 parsel numaralı, 2.793,28 m² yüzölçümüne sahip, bahçe niteliğindeki taşınmazda bir adet su değirmeni kalıntısı bulunmaktadır. Su değirmenlerini sınıflandırmadan ana yollarından biri değirmenin dönüş şekline bakmaktadır (dikey veya yatay). Dikey su değirmenleri dışı mekanizması vasıtasıyla dikey bir su çarkı ile beslenirken, yatay su değirmenleri böyle bir mekanizmaya sahip olmayan yatay bir su çarkı ile donatılmıştır. Dereköy-Uğurlu Yolunun kenarında yer alan vadinin başında bulunan ve Dereköy Köyü, Kentsel Silt sınırları içerisinde yer alan 235 ada 3 parsel numaralı taşınmazda yer alan su değirmenini (yatay) mevcut stabilize yolun hemen kenarında yer aldığı tespit edilmiştir. Bölgede bilinen su değirmenlerinin tamamı yatay tarzda inşa edilmiştir. Değirmenin beton ve taş kullanılarak yapılmış ana oluk kısmı sağlam olmakla birlikte, geriye kalan tüm bölümleri yıkılmış vaziyettedir. Harap durumda ve kısmen yabani otlarla kaplıdır.
