T.C.
KÜLTÜR VE TURİZM BAKANLIĞI
DIYARBAKIR KÜLTÜR VARLIKLARINI
KORUMA BÖLGE KURULU
KARAR

Toplantı Tarihi ve No :27.04.2022-354
Karar Tarihi ve No :27.04.2022-9315
Dosya No :73.02.170

AVRUPA KONSEYİ	DOĞAL VE KÜLTÜREL VARLIKLARI KORUMA KANUNU (D.K.V.K.E)	ANIT	ENVANTER NO:		
T Ü R K İ Y E	KÜLTÜR VARLIKLARI VE MÜZELER GENEL MÜDÜRLÜĞÜ		HARİTA NO:		
İli: Şırnak	İLÇESİ: Cizre	MAHALLE/MEVKİ: Aşağıdere Köyü	KORUMA DERECESESİ	ANITSAL	1 2 3
SOKAK VE KAPI NO:	KAD. :PAFTA: ADA:101-107 PARSEL:1-6--9		ÇEVRESEL	1 2 3	
ADI: KİLİSE DERESİ SU DEĞİRMENİ	YAPTIRAN:	YAPAN:	MİMARİ ÇAĞI:		
	YAPIM TARİHİ:	KİTABE:	VAKFIYE:

ŞIRNAK
CİZRE
AŞAĞIDERE
GELEDERA DEĞİRMENİ-1 VE KORUNMA ALANI

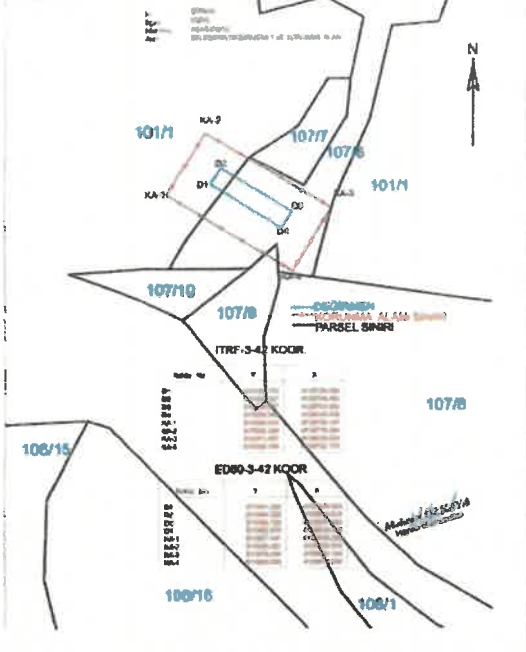
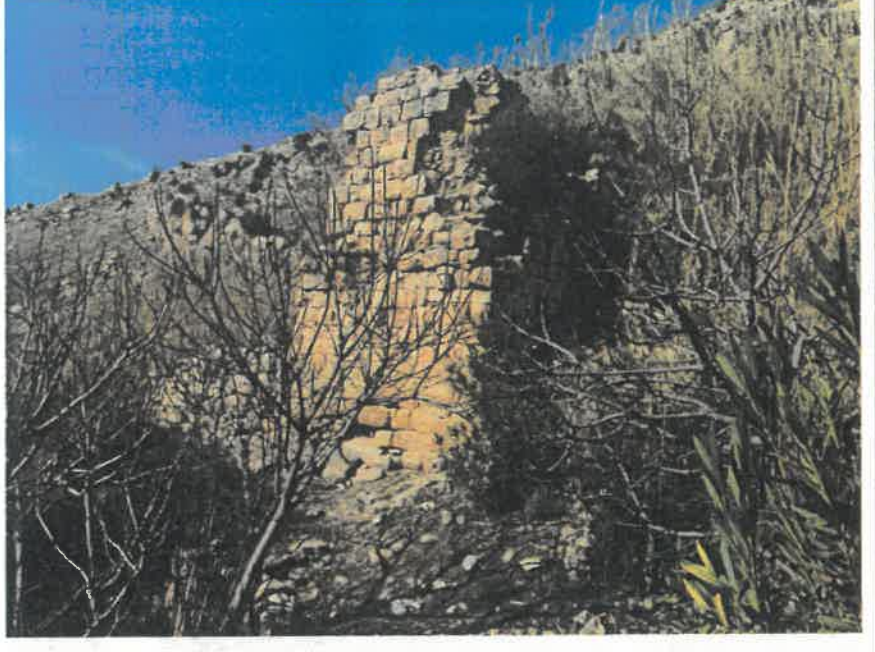
GENEL TANIM: Geledera Değirmeni 1, Cizre ilçe merkezine 10 km kadar uzaklıktaki Aşağıdere Köyünden geçen Cizre-Güçlükonak yolunun hemen 50 m kadar sağ tarafında yer aldığı tespit edilmiştir. Değirmen, vadi tabanındaki kurumuş dere yatağının hemen batı kenarındaki kayalığa yaslanmaktadır. 10 m kadar yukarısında ise 2 nolu değirmen bulunmaktadır.

KORUNMUŞLUK DURUMU: orta	TAŞIYICI YAPI: kötü	CEPHE DURUMU: orta	ÖRTÜ DURUMU: kötü	İÇ YAPI DURUMU: kötü	BEZEME DURUMU: -	RUTUBET DURUMU: -

AYRINTILI TANITIM: Ana kayaya oturtulan ve günümüzde kullanılmayıp metruk durumda olan değirmen, su değirmeni niteliğinde olup, sadece öğütme bölümünden oluşmaktadır. Beşeri ve doğal tahribatlar söz konusu olsa da değirmen yapısı olduğu net biçimde anlaşılmaktadır. Ancak değirmenin oldukça bakımsız olduğu ve her tarafı sazlıklar, kurumuş otlarla kaplıdır. Değirmenin öğütme bölümü doğu-batı yönde uzanmakta ve dikdörtgen planlıdır. Su kulesinin, suyun değirmene döküldüğü üst kısmı ve kulenin iç bölümü yuvarlak formludur. Su kanalının aktığı ana havuzun bir kısmı molozla dolu olduğu için iç derinliği ölçülememiştir. Değirmene suyu ulaştıran su arkı ya da su oluğu 10 metre kadar uzunlukta olup ön duvarının altından da bir gider deliği bulunmaktadır ayrıca tahribat olsa da su yolu korunmuş durumdadır. Değirmenin duvar yüksekliği 3 metre kadardır. Ön duvar 3 metre kadar genişliğe sahiptir. Güney duvarı daha genişçe olup yuvarlak biçiminde devam eden bir eklenti daha bulunmaktadır. Yerel kireç taşından inşa edilen değirmenin horosan harcı kullanıldığı gözlemlenmiştir. Genel olarak moloz taş ve kaba yonu kalker taşından inşa edilmiş olan değirmende herhangi bir süsleme unsuru bulunmamaktadır. Değirmenin, değirmen taşı ve değirmen çarkı gibi öğütme mekanizmaları günümüze ulaşmamıştır.

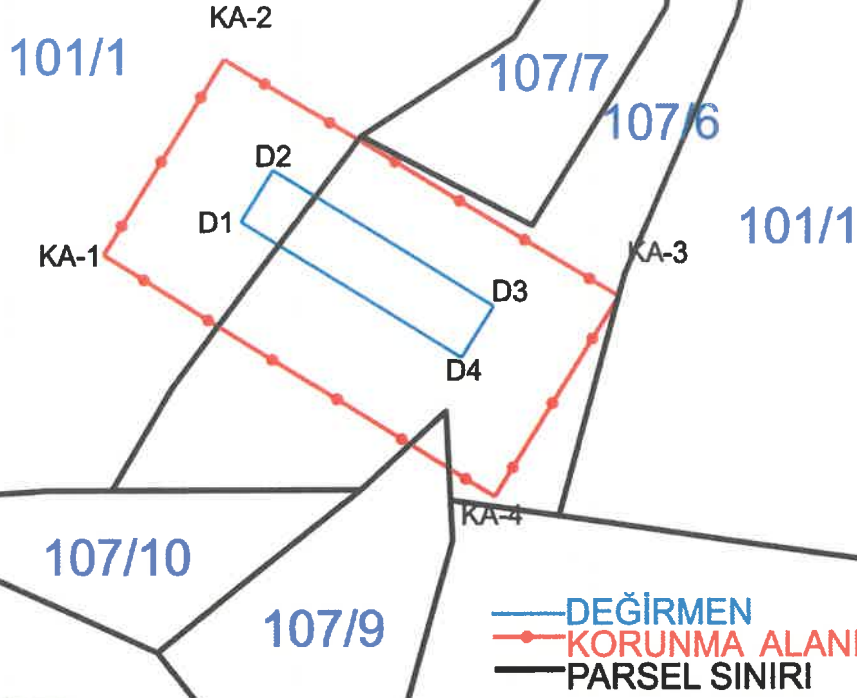
2863 sayılı Kanununun 8. Maddesi kapsamında, 101 ada 1 nolu parsel ile 107 ada 6 ve 9 nolu parsellerdeki "Geledera Değirmeni 1'in" korunma alanı sınırlarının ekli koordinatlı krokide işaretlendiği şekilde belirlenmesine;

Nokta No	Y	X
D1	511934.173	4139759.388
D2	511937.327	4139764.492
D3	511939.097	4139751.042
D4	511955.943	4139745.938
KA-1	511920.410	4139756.137
KA-2	511932.369	4139775.494
KA-3	511971.457	4139752.023
KA-4	511959.194	4139732.174
