**T.C.**  
**KÜLTÜR VE TURİZM BAKANLIĞI**  
**EDİRNE KÜLTÜR VARLIKLARINI**  
**KORUMA BÖLGE KURULU**  
**K A R A R**

**Toplantı Tarihi ve No : 19.04.2022-395**  
**Karar Tarihi ve No : 19.04.2022-8344**

Tekirdağ ili, Ergene ilçesi, Yulaflı mahallesi, 188 ada, 7 parselde yer alan, Maliye Hazinesi mülkiyetine kayıtlı ve sit alanı dışında bulunan tescilsiz Yulaflı Camiinin, korunması gerekli taşınmaz kültür varlığı olarak tescil edilmesi talebine ilişkin Tekirdağ Büyükşehir Belediyesi Kültür Varlıkları Şube Müdürlüğü'nün 21.02.2022 tarih ve E.125018 sayılı yazısı ve ekleri, 2863 sayılı yasanın 7. Maddesi gereği Edirne Kültür Varlıklarını Koruma Bölge Kurulu Müdürlüğü'nün 04.03.2022 tarih ve 2265040 sayılı yazısı ile istenen kurum görüş yazısı, Tekirdağ Çevre, Şehircilik ve İklim Değişikliği İl Müdürlüğü'nün 10.03.2022 tarih ve 3149058 sayılı görüş yazısı ile 05.04.2022 tarih ve E.1314951 sayılı uzman raporu okundu, dosyası incelendi, Yapılan görüşmeler sonunda;

TESCİLLİ CAMİ 188 ADA 7 PARSEL VE KORUMA ALANI

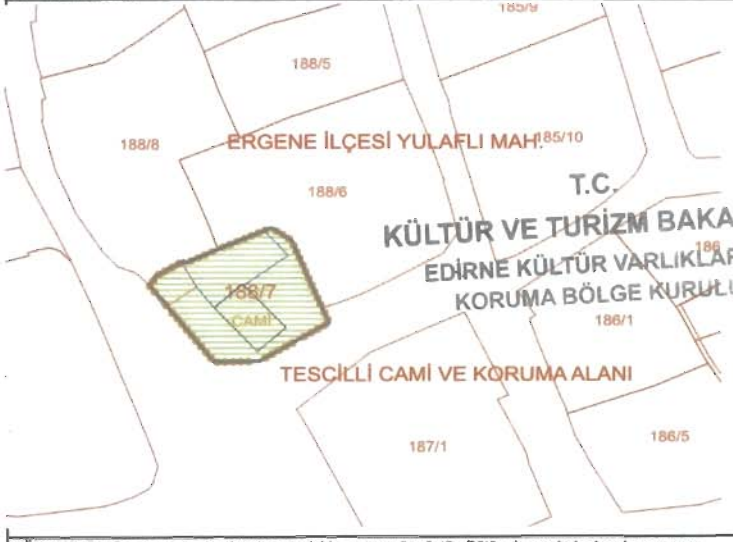
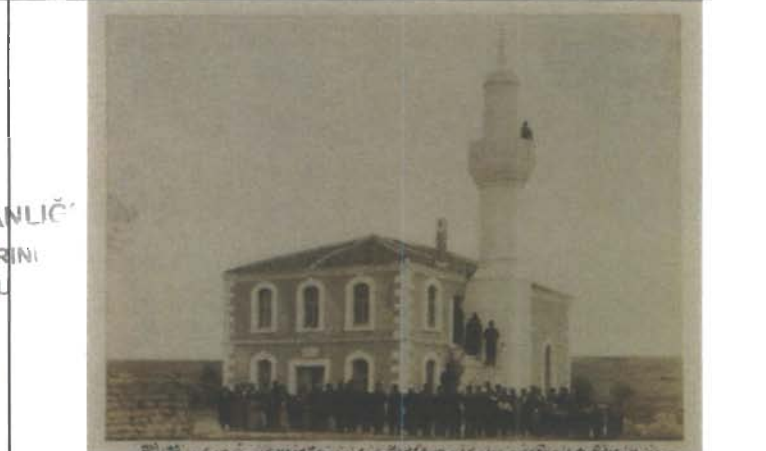
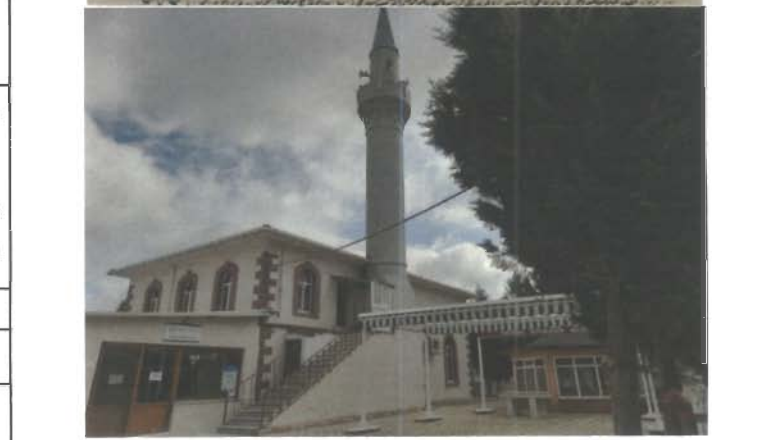
KORUMA DURUMU	X	YI	TAŞIYICI YAPI	X	DIŞ YAPI	X	ÜST YAPI	X	İÇ YAPI	X	SÜSLEME ELEMANLARI	X	RUTUBET	X	A	YOK
		ORTA													B	İZ VAR
		FENA													C	ÖNEMLİ
VAZİYET PLANI:					FOTOĞRAF :

**GÖZLEMLER:** Cami, yakın geçmişte kapsamlı bir onarım görmüştür. Bütün dış cepheler harçla sıvanmış, duvar yüzeyleri bej renkte, pencere söveleri ile köşe taşları kahverengi ile boyanmıştır. Ahşap olması gereken pencereleri pvc pencere ile zemin kat giriş kapısı ise günümüz çelik kapısıyla değiştirilmiştir. Özgün mimari dokusu ve dönemini yansıtmaya gereken kültürel algısı hayli bozulan caminin, inşa edilen son cemaat yeriyse zemin kat seviyesinde ön cephesi tümüyle kapatılmıştır. Caminin minaresi, minare yanında bulunan ve mektebe çıkış yapılan merdiven yeniden inşa edilmiş, bu alanda bulunan zemin kat penceresi, örneğe yapılan bir oda ile kapatılmıştır. Cami içinde de özgün dokuya aykırı olarak, özgün planında olması gereken zemin kat odaları ile üst kattaki mektep odası kaldırılarak, zemin kat doğrudan harime, üst kat ise bütünüyle kadınlar mahfiline dönüştürülmüş, söz konusu dönüştürme ise betonarme unsurlarla sağlanmıştır. Cami içindeki bütün cepheler seramik karolarla kaplanmıştır.

**AYRINTILI TANIM:** Cami, 1066,37 m2 alana sahip taşınmaz üzerinde dikdörtgen planda inşa edilmiştir. İki katlı olarak tasarlanan giriş bölümünün zemin katı, doğrudan harım mekanına açılmaktadır. Üst kat ise tamamıyla kadınlar mahfil olarak düzenlenmiştir. Söz konusu mahfil, caminin taşıyıcı yapıdaki duvarları korunmakta birlikte betonarme olarak yeniden inşa edilmiştir. Mahfilin harım tarafındaki kısmını yine betonarme ayaklar taşımaktadır. Caminin yakın geçmişte kapsamlı bir onarım gördüğü, bu onarım esnasında, caminin özgün planında olması gereken zemin kat odaları ve mektep odasını kadınlar mahfilinden ayıran duvar yıkılarak, zemin katı doğrudan harime bağlandığı ve üst katında bütünüyle kadınlar mahfiline dönüştürüldüğü anlaşılmaktadır. Ayrıca yapılan onarım esnasında, zemin kat seviyesinde olmak üzere, ön cepheye bitişik nizamda betonarme bir son cemaat yeri ve onun da önünde oda, depo vb amaçlarla kullanılabilecek türde bir yapı daha eklenmiştir. Bu muhdes yapılarla caminin ön cephesi zemin kat seviyesinde tümüyle kapatılmıştır. Caminin kuzeydoğu cephesi, iki katlı inşa edilen giriş bölümünün birimleri dikkate alınarak tasarlanmıştır. Yapılan onarımla yıkılmadan önce, aynı konumsal alanda bulunan zemin kat odası ile üst kattaki mektep odasını aydınlatan yan yana konulan iki pencere, bu odaların önünde bulunan kadınlar mahfil ile zemin katta mahfil altına aydınlatan birer pencere vardır. Güneybatı cephesinde ise yapılan onarımdan sonra caminin özgün yapısı hayli bozulmuştur. Mektep odasına çıkış yapan kavisli merdivenin yerine, minare kaldesiyle aynı hizada olmak üzere düz bir hat şeklinde betonarme olarak yeniden merdiven inşa edilmiştir. Merdivenin sahanlığından kadınlar mahfiline geçiş veren orijinal kapı açıklığı, kapının solunda bir adet pencere bulunur. Bu pencereyle aynı düşey hat üzerinde, zemin katta bulunması gereken pencerenin önü ise cephe duvarıyla merdiven arasını kapsayan küçük bir oda ile kapatılmıştır. Çatı seviyesine kadar yekpare bir hacim oluşturan harım mekanını aydınlatmak için ise, güneydoğu cephesi de dahil olmak üzere her üç cephede de yine simetrik yerleştirilen daha büyük boyutlu üçer pencere bulunur. Yuvarlak kemerli sahip olan pencereler, sövelerle çevrelenmiş ve kemerli kilit taşları belirgindir. Cami, kırma çatılı olup, alafrağa kiremitle örtülmüştür. Caminin minaresi, güneybatı cephesinde kadınlar mahfiline bitişik nizamda olup, minaraya giriş mahfilinden sağlanır. Kaldesi, çatı seviyesine kadar dikdörtgen prizmal formdadır. Kaldeden, pahlanmış üçgen prizmasıyla pabuç kısmına, oradan minare gövdesine geçilir. Tek şerefesi bulunan minare, sade bir külahla sonlanır. Minarenin silindirik gövdesi sadedir. Şerefe altı kademeli genişleyen silindirik formlar ve aralardaki friz kuşağıyla hareketlendirilmiştir.
