**KÜLTÜR VE TURİZM BAKANLIĞI**  
**İZMİR 2 NUMARALI KÜLTÜR VARLIKLARINI**  
**KORUMA BÖLGE KURULU**

**KARAR**

İzmir ili, Bergama ilçesi, Ferizler Mahallesinde yer alan su kanal yapısının, 2863 sayılı Kanunun 6. Maddesinde belirtilen yapılardan olması sebebi ile 2863 sayılı Kanunun 7. Maddesi kapsamında 2. (ikinci) Grup Korunması Gerekli Taşınmaz Kültür Varlığı olarak tescil edilmesine, korunma alanının 1/2000 ölçekli kadastral durum haritası üzerinde işaretlendiği şekli ile uygun olduğuna, karar verildi.

# İZMİR İLİ, BERGAMA İLÇESİ, FERİZLER MAHALLESİ

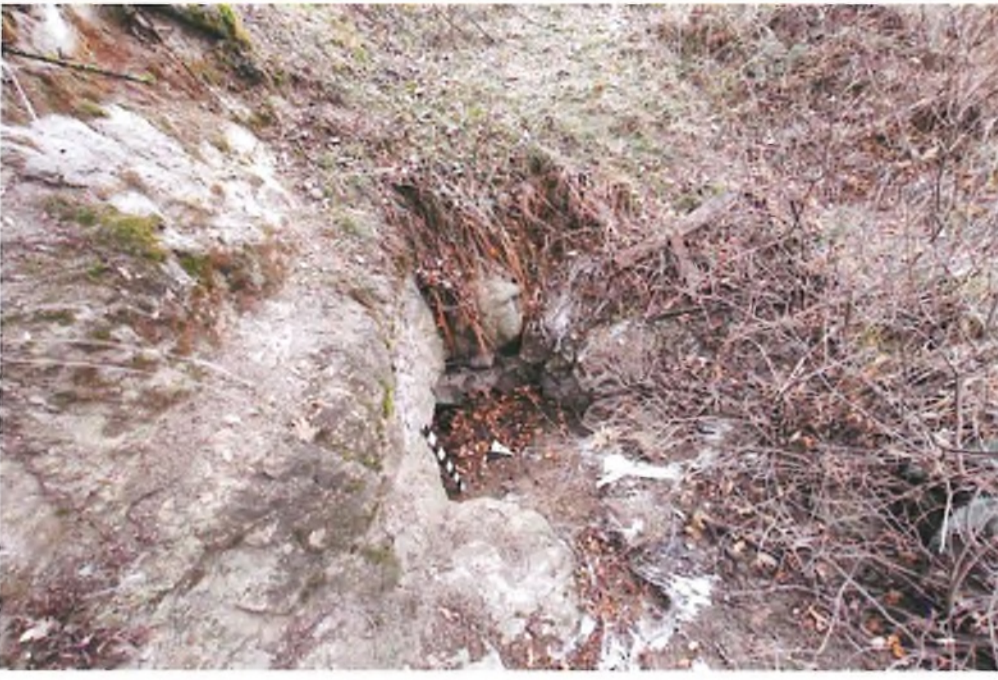
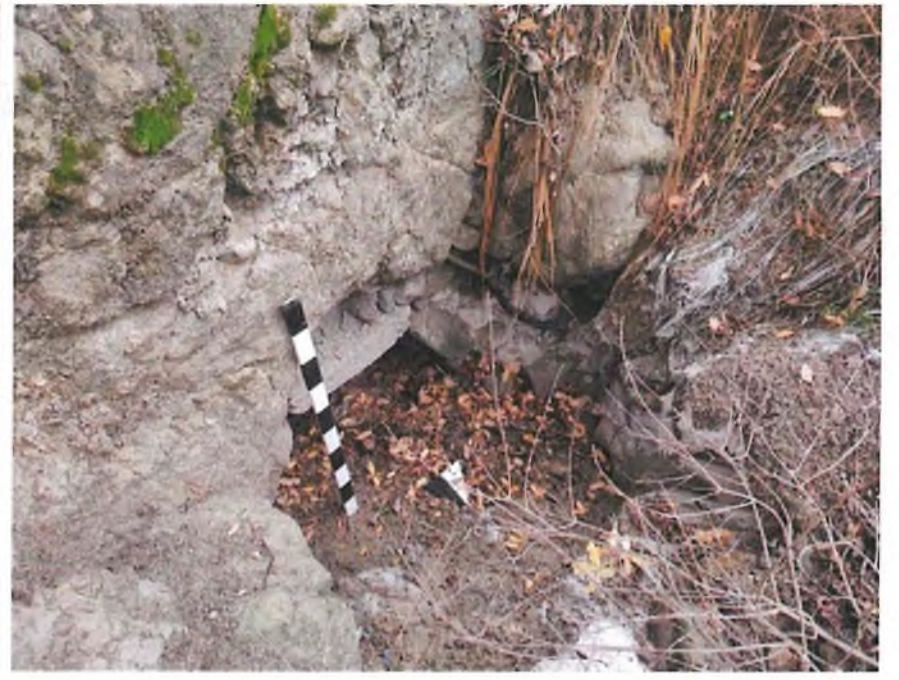
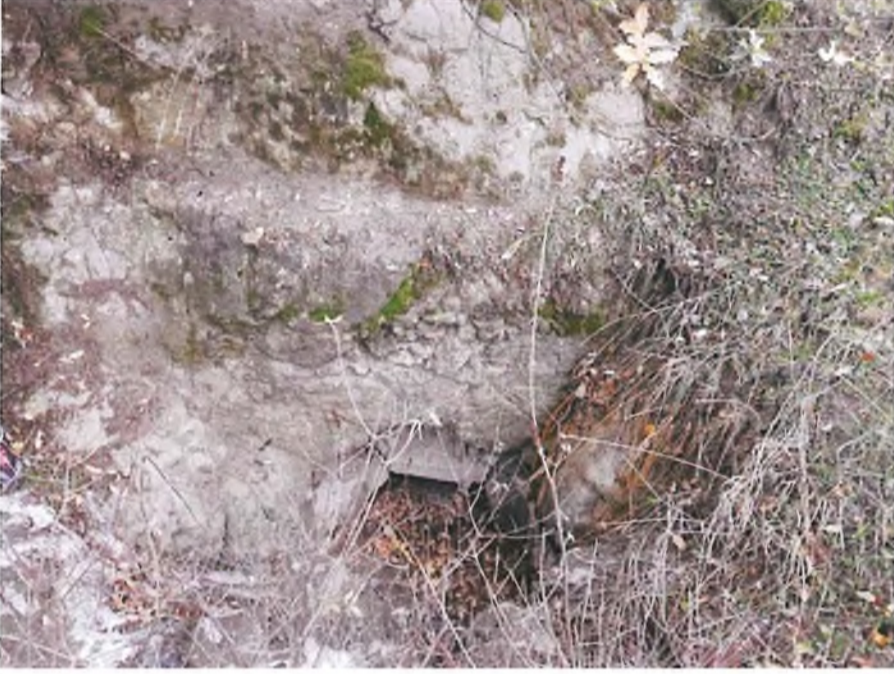
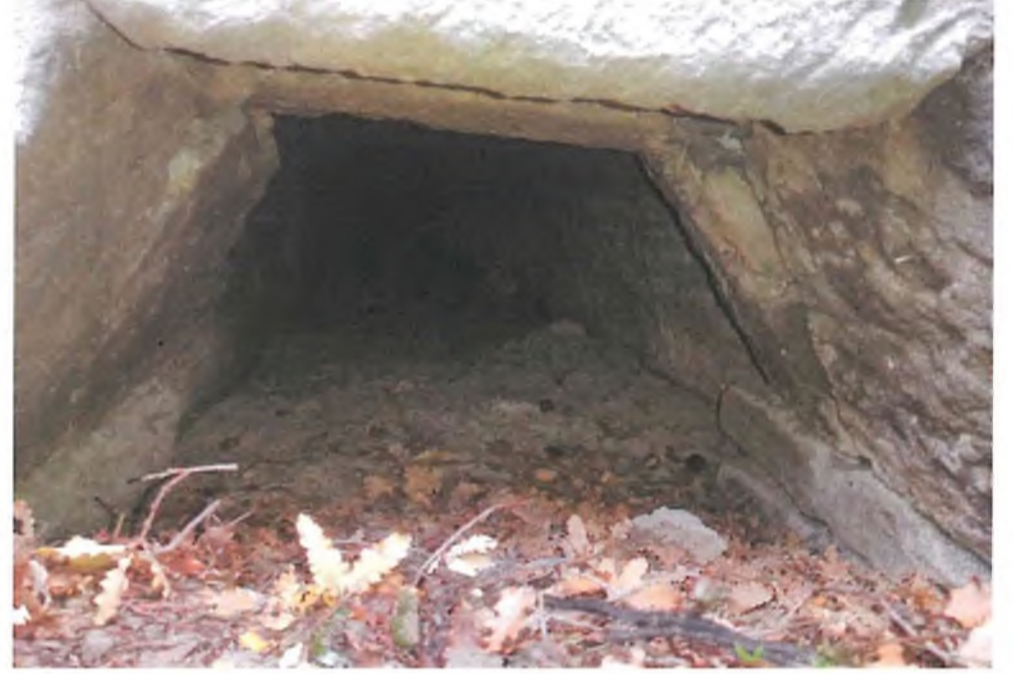
Bugünkü Sahibi:	Kamu Orta Malı	Bakımından sorumlu olması gereken kuruluş: Mülk Sahibi						
Yapılan Onarımlar:								
Ayrıntılı Tanım: İkiztepe olarak bilinen tepenin yamacında Roma Dönemine tarihlenen su kanal yapısı tespit edilmiştir. Üst kısmı kemerli lentolu girişin, yan duvarları düzgün kesme taşlarla örülmüştür. Genişliği yaklaşık 0.90 m. olan kanalın, İkiztepe olarak bilinen doğal kayalık tepenin içine doğru güney yönde devam ettiği gözlemlenmiş ancak bitiş noktası görülememiştir. Su kanal yapısının çevresinde de az sayıda kanal yapısı içinde kullanılan kesme blok taşların benzeri ile 14-15 yüzyıllara tarihlenen seramik kalıntıları gözlemlenmiştir.		Teknik bilgiler:						
		Su						
		Elektrik						
		Isıtma						
		Kanalizasyon						
		Orijinal Kullanımı : Su kanal yapısı						
		Bugünkü Kullanımı: Su kanal yapısı						
		Önerilen Kullanımı : Su kanal yapısı						
		Hazırlayanlar:14.03.2022 Meltem DOĞAN ŞİMŞEK: Arkeolog (İMZA)
