**KÜLTÜR VE TURİZM BAKANLIĞI**  
**İZMİR 2 NUMARALI KÜLTÜR VARLIKLARINI**  
**KORUMA BÖLGE KURULU**  
**KARAR**

KARAR TARİHİ VE NO : 15.03.2022-15836

İzmir İli Foça İlçesi, Yenifoça-Mustafa Kemal Atatürk Mahallesi

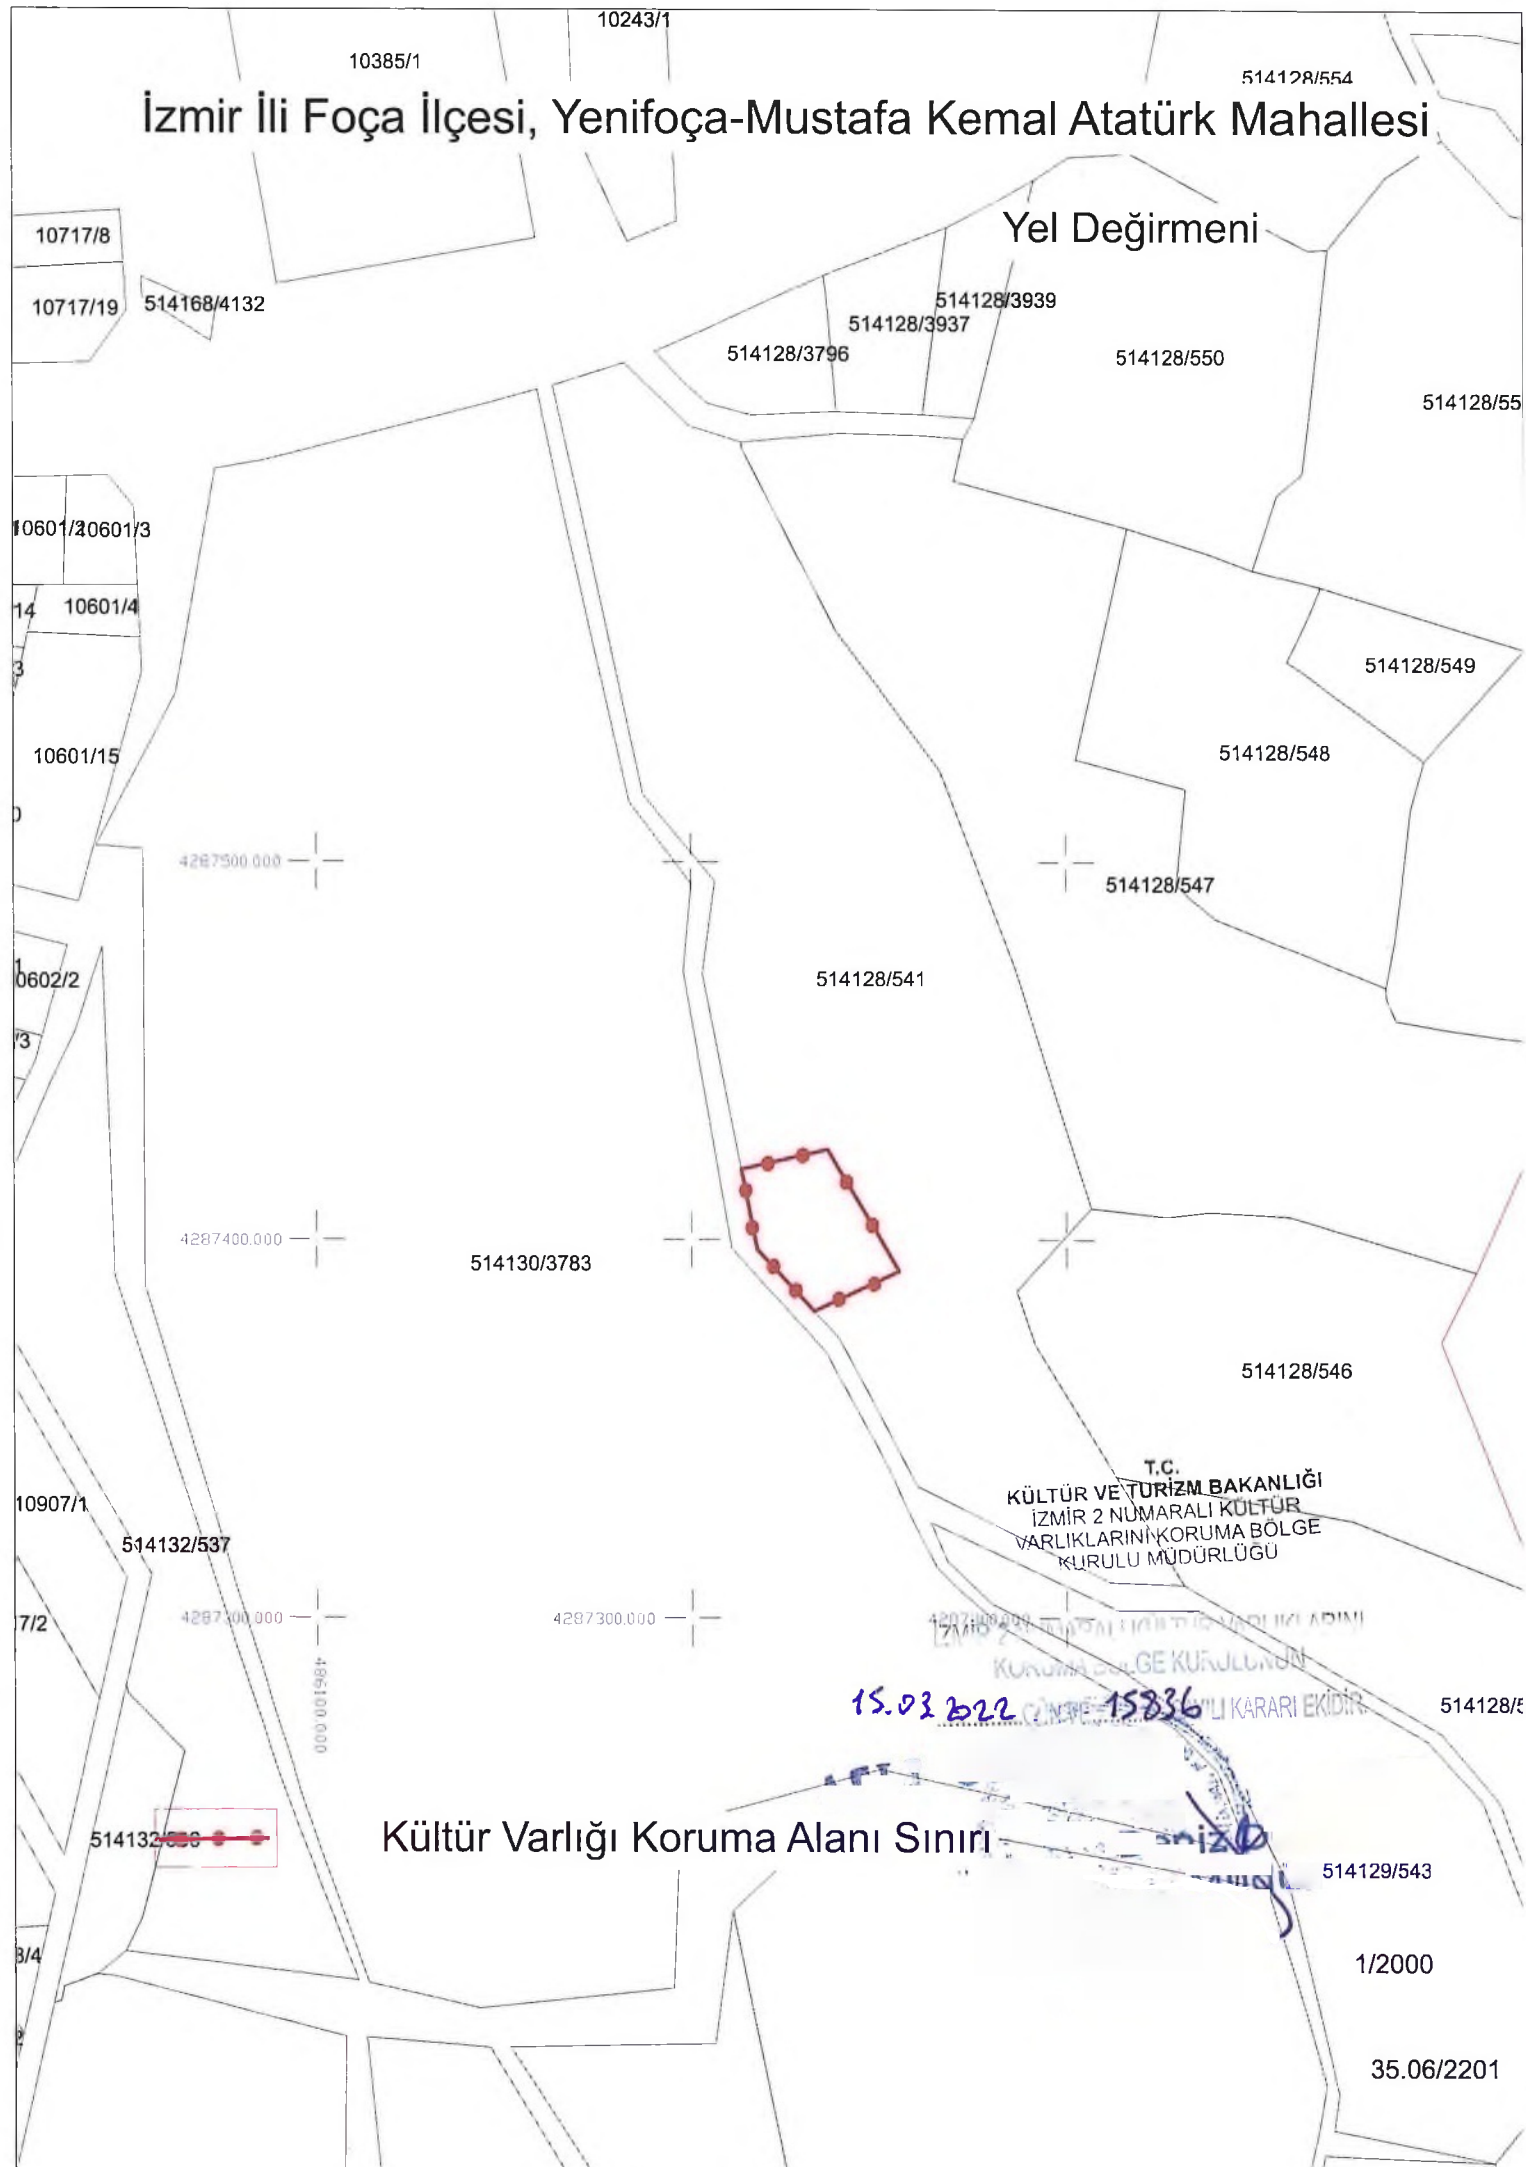
AVRUPA KONSEYİ	Doğal Ve Kültürel Varlıkları Koruma Envanteri D.K.C.K.E		KÜLTÜR VARLIĞI	Envanter No: 35.06//2201				
TÜRKİYE	Kültür Varlıkları ve Müzeler Genel Müdürlüğü		Harita No:					
İli: İzmir	İlçesi: Foça	Mahalle Köy: Yenifoça-Mustafa Kemal Atatürk		KORUMA DERECESESİ	1.Grup Yapı			
SOKAK :	Pafta : - Ada :514128 Parsel:541		2.Grup Yapı		X			
Adı: YEL DEĞİRMENİ	Yaptıran: -	Yapan: -	Mimari Çağı: - Üslup: -17 YY					
	Yapım Tarihi: -	Kitabe: -	Vakfiye:-					
Genel Tanım:								
Koruma Durumu	A İyi B Orta C Fena	Taşıyıcı	A Dış Yapı B C	A Üst Yapı B C	A İç Yapı B C	A Süsleme Elemanları B C	A Rutubet B C	A Yok B İzi Var C Önemli
Vaziyet planı:			Fotoğraf

Gözetimler:								
Bugünkü Sahibi:	Maliye Hazinesi		Bakımından sorumlu olması gereken kuruluş: belediye.					
Yapılan Onarımlar:								
Ayrıntılı Tanım: Değirmen yaklaşık bir buçuk metre yüksekliğe sahip yerel foça tuf ve kayrak taştan dairesel planlı olup, yapının yuvarlak kemerli basit bir adet kapı açıklığı bulunmaktadır. Taş gövdesi olduğu gibi bırakılmış, sıvasızdır. Yel değirmeninin yapım tekniği göz önüne alındığında Eski Foçada değirmen tepede bulunan değirmenlerle aynı döneme 17. yy tarihlenmektedir.			Teknik bilgiler:	Su	Elektrik	Isıtma	Kanalizasyon
