T.C.
KÜLTÜR VE TURİZM BAKANLIĞI
ADANA KÜLTÜR VARLIKLARINI KORUMA BÖLGE KURULU
KARAR

AVRUPA KONSEYİ		DOĞAL VE KÜLTÜREL VARLIKLARI KORUMA ENVANTERİ (D.K.V.K.E.)				ANIT		Envanter No:			
T Ü R K İ Y E		KÜLTÜR VARLIKLARI VE MÜZELER GENEL MÜDÜRLÜĞÜ						Harita No:			
İLİ:	Adana	İLÇESİ:	Kozan	MAHALLE / MEVKİL:	Mahmutlu			Koruma Grubu		1	2
SOKAK / NO:		PAFTA:		ADA:	227	PARSEL:	1			X	
ADI:	Mahmutlu Çeşmesi ve su havuzu	YAPTIRAN:		YAPAN:		MİMARİ ÇAĞI:					
		YAPIM TARİHİ:		KITABE:		VAKFIYE:

TAŞINMAZ KÜLTÜR VARLIĞI KORUMA ALANI HARİTASI

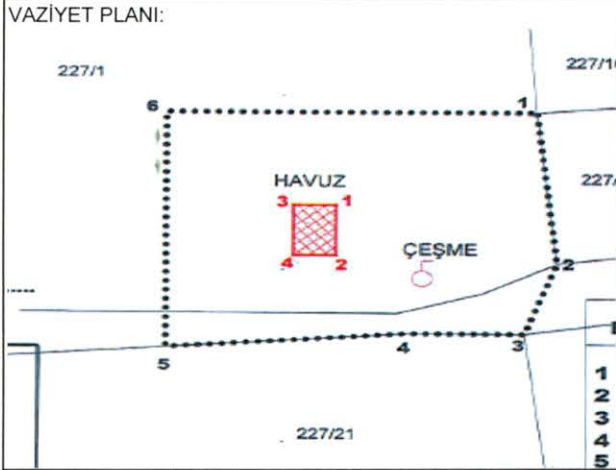
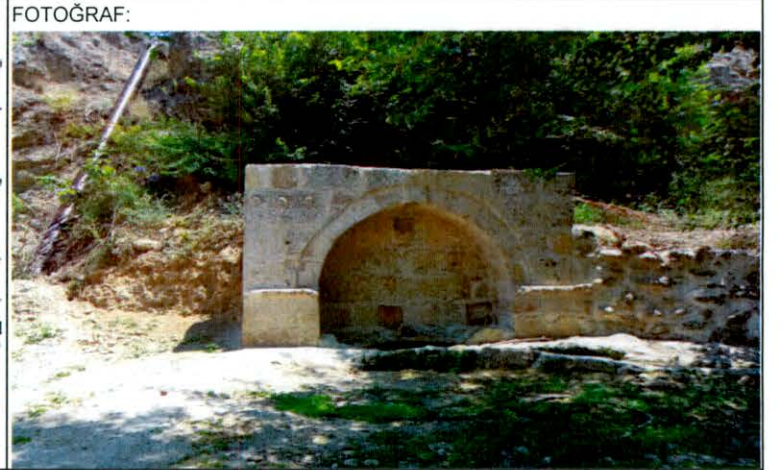
GENEL TANIM: Kesme ve moloz taş malzemeden dairesel kemer formlu çeşmenin 7 m uzağında su havuzu da bulunmaktadır.

GÖZLEMLER: Yakın zamanda müdahale görmüş çeşme statik açıdan sağlam görünümüne sahiptir.

AYRINTILI TANIM: Adana ili, Kozan İlçesi, Mahmutlu Mahallesi, mülkiyeti hazineye ait, 227 ada, 1 parselde bulunan çeşme sırtını hemen arkasında yükselen yamaca dayanmaktadır. Kesme taş ve moloz taş malzemeden yapılmış çeşmenin kemeri dairesel formla oluşturulmuş ve kemer bağlantısı kilit taşı ile sağlanmıştır. Çeşmenin içinde kare formlu niş yer almakta olup kemer ayaklarının iki yanında testi seti yer almaktadır. Çeşmenin yaklaşık 7 m önünde kesme taş ve moloz taş örülmüş su biriktirme havuzu olduğunu düşündüğümüz ettiğimiz mimari öge bulunmaktadır. Çeşmeden halihazırda akan su yalağın yanında açılmış kanal vasıtasıyla çeşmenin önündeki su biriktirme havuzu ulaştığı düşünülmektedir.
