T.C.  
KÜLTÜR VE TURİZM BAKANLIĞI  
ADANA KÜLTÜR VARLIKLARINI KORUMA BÖLGE KURULU

KARAR

Mersin ili, Silifke İlçesi, Hacıışaklı (Uşakpınarı) Mahallesi, özel mülkiyete ait, bir 1848 parselde tespiti yapılan konut ve su kuyusunun tesciline ilişkin; Gökhan KILIÇ'ın 15.09.2020 günlü dilekçesi, Adana Kültür Varlıklarını Koruma Bölge Kurulu Müdürlüğü'nün 18.10.2021 gün ve 1819660 sayılı tescil görüşü istenen yazısı, Adana Kültür Varlıklarını Koruma Bölge Kurulu Müdürlüğü uzmanlarınca hazırlanan 20.12.2021 tarih ve 1112431 sayılı yerinde inceleme raporu, okundu, ekleri ve konunun işlem dosyası incelendi, yapılan görüşmeler sonucunda;

## HACIİSHAKLI MAHALLESİ KÜLTÜR VARLIĞI

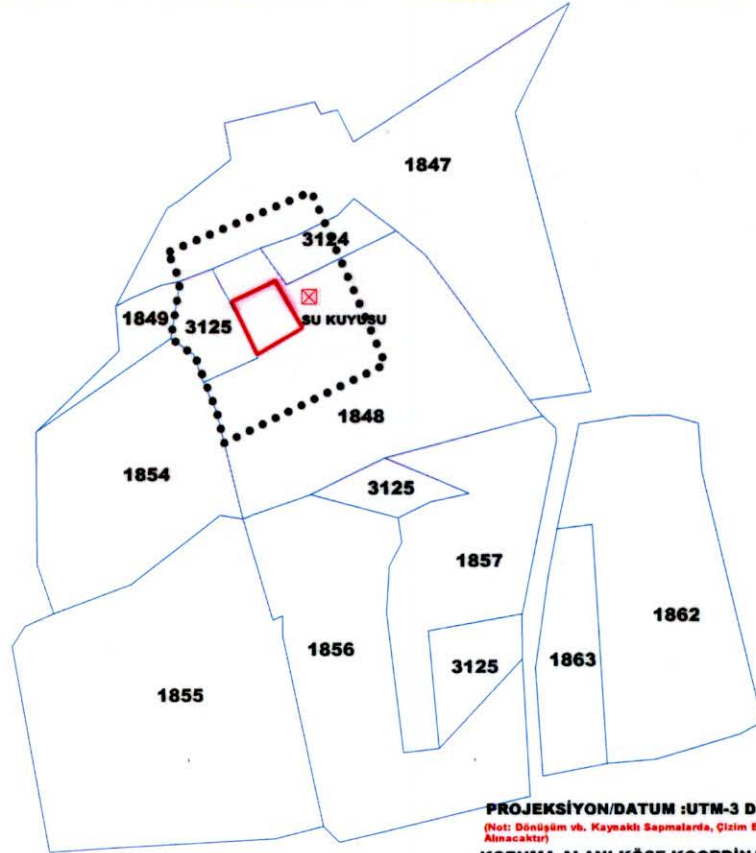
### TESCİL VE KORUMA ALANI HARİTASI

- ..... KORUMA ALANI SINIRI
- KÜLTÜR VARLIĞI (EV)
- ☒ KÜLTÜR VARLIĞI (SU KUYUSU)

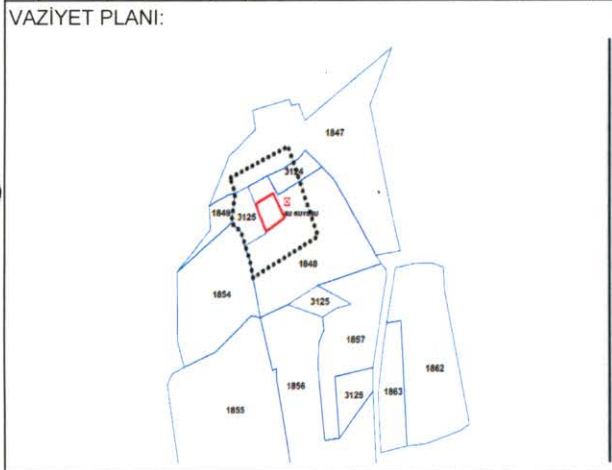
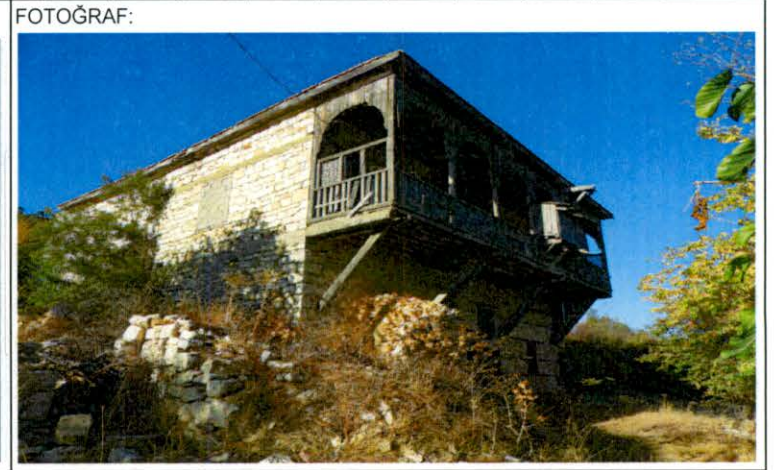
GÖZLEMLER: Konutta betonarme eklentiler ile bazı kısımlarında malzeme kayıpları ve yıpranmalar mevcuttur.

Mersin ili, Silifke ilçesi, Hacıshaklı(Uşakpınarı) 1848 parsel üzerinde iki katlı beden duvarları ahşap karkas arası moloz ve kesme taş malzeme yerleştirilmiş, küçük taş parçalarıyla keşme taş ve moloz taşlar derzlenmiştir. Konutun içine ahşap kapıdan girilmekte, ilk kat depo fonksiyonunda olup ikinci kata ahşap merdivenlerle ulaşılmaktadır. İkinci kat iç mekanı 18 yy Türk konut mimarisinde belirgin şekilde kullanılan 19 yy yaygınlaşan iki yüzlü iç sofa düzenindedir. iç sofadan odaların birine giriş ahşap kemerle sağlanmıştır. Konutun mutfağında taş malzemeden ocak, odalarda ahşap dolaplar bulunmaktadır. Konutun ahşap malzemeden yapılmış tavanında bitkisel motifli tavan göbeği göze çarpmaktadır. Konutta iki yönde ahşap malzemeden yapılmış dış sofa (hayat bölümü) yer almakta olup dış sofalar üç yönden ahşap kemer dizili korkulukla sınırlandırılmıştır. Parselde konutun hemen yanına konumlanan suyu kuyusu bulunmaktadır. Üzeri bitkilerle kapanmış su kuyusunu kesme taş malzemeden yapılmış, bilezik kısmının üzeri beton malzeme ile sıvanmıştır.
